Afrensning og voksbehandling af

Christians X Rytterstatue

Bredgade 33, 1260 København

2023

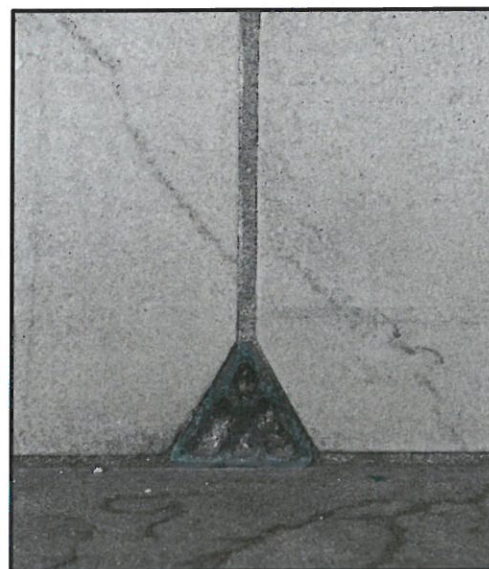
Foto 9: Foto af drækanalernes trekantede udlobsriste i soklen. Det ses at den er blokeret af smuds.

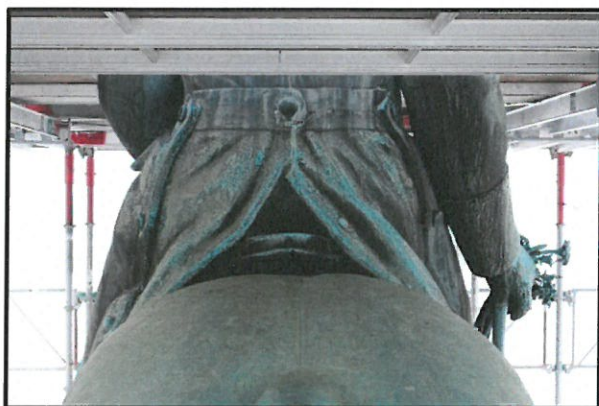
Foto 12: Kongens og hestens ryg for afrensning med tør is.

Indledningsvist er bronzeskulpturen blæst med tør is af LTL Dryice under tilsyn af konservator bevæbnet med lampe og skalpel. Et parti er undersøgt for aflejringer med skalpel og konservatoren kunne derefter oplyse området med lampen, mens LTL styrede sprøjtedyssen. Samarbejdet fungerede godt, men krævede mange standsninger undervejs for at kunne orientere sig.

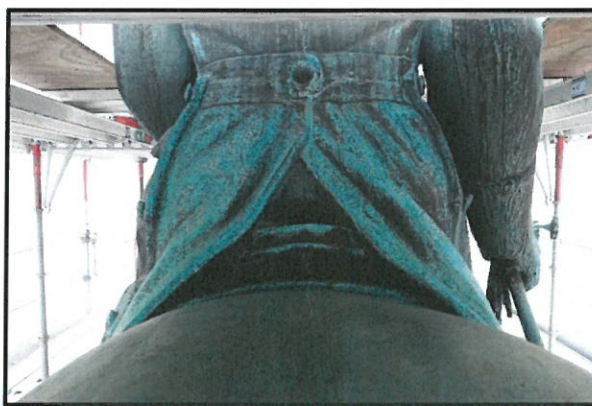
Foto 13: Samme parti efter afrensning med tør is.

Den grundige blæsning bevirkede, at det kun var sorte overflader med skorpedannelse eller små sorte knudeagtige materialeophobninger, der efterfølgende krævede afrensning med skalpel. Knuderne er skåret af med skalpel og overfladerne er efterfølgende slebet med slibeklods for at mindske skalpelspor.

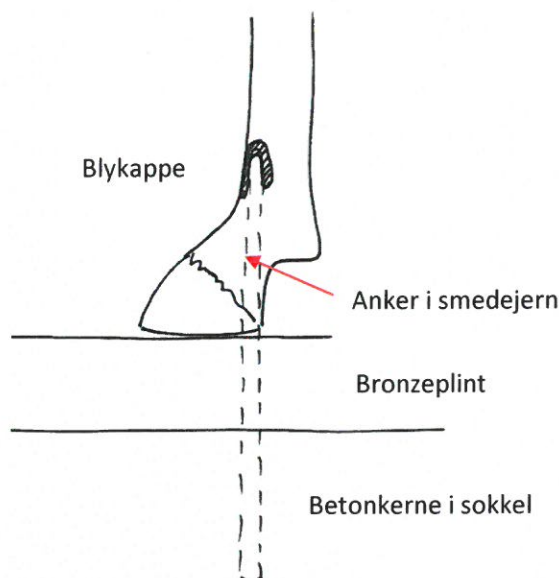
Peter Jensens vurderede at skulpturens forankringen som værende tilstrækkelig og stabil. Skulpturens forankring i de tre ben, går formentligt højt op i hestens ben og tilsvarende langt ned i soklens betonkerne. På tiden for udførelsen blev ankrene almindeligvis udført i håndsmedet stål og forsynet med en blykappe for at undgå galvanisk korrosion i kontakt med kobberet.

*Figur 3: Principskitse af bronzeskulpturens forankring til soklen.*

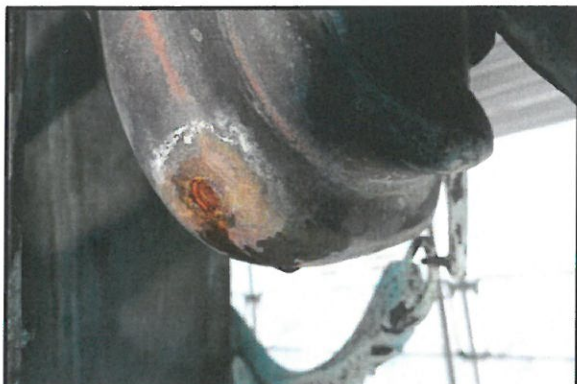
Under tør isblæsningen er det observeret, at hele bronzeskulpturen kunne rokkes betragteligt samt at der lød en klukken fra ophobet vand i hestens underkæbe. På højre side af hestens mule sås desuden en rustød udfældning omkring en lille negleformet revne. Derfor blev Broncestøber Peter Jensen

Foto 14: Udfældning langs gammel reparation i støbningen.

Broncestøber Peter Jensen stod for at bore et Ø8 mm hul nederst i hestens underkæbe, hvorfra der er tappet omtrent 1 liter vand, der var rustmisfarvet og indeholdt rester af støbesand. Vandmængden skyldes bagfald i konstruktionen, der har bevirket at kondens har kunnet samle sig her. Vandet har formentligt stået helt op til den revne som ses ved hestens mundvige, hvor det har kunnet løbe ud. Ved inspektion med kamera var der intet nedbrudt jern at finde i området. Revnen på mulens højre side var derfor ikke forårsaget af tryk fra korroderet stål. I stedet opdagede Peter Jensen, at revnen løb langs en gammel reparation af støbefejl i metallet, der har været udført i forbindelse med færdiggørelse af støbningen. Udfældningen måtte skyldes at vand og salte kunne sive ud her.

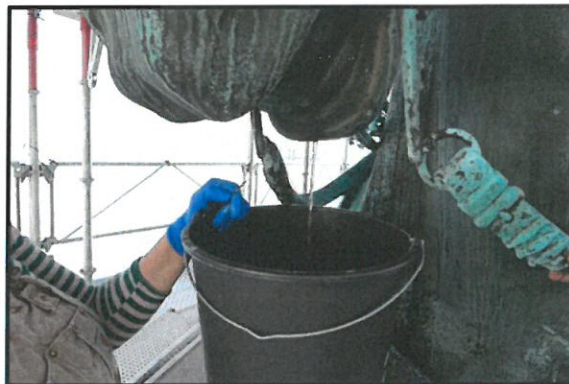
Foto 15: Opsamling af kondensvand efter boring af drænhul.

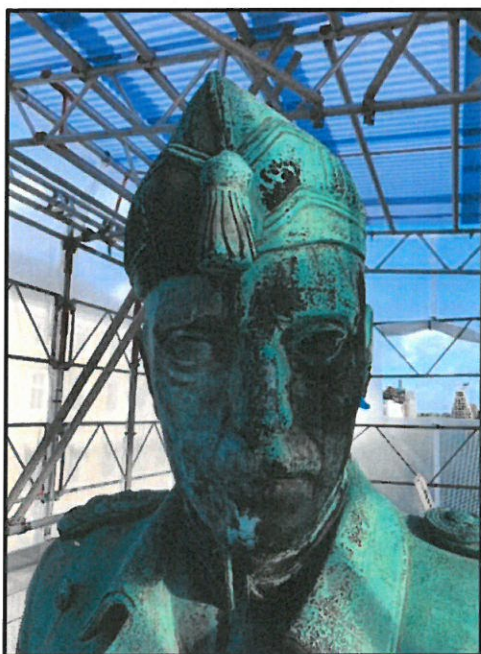
Foto 16: Patinering af højre side i kongens ansigt.

Der er arbejdet med kemiske retoucher (pletpatinering) og voks-retoucheringer, hvor den naturlige patina har forvrænget statuens udtryk, det vil sige i kongens ansigt og pletvis på hans skuldre, bagerst på hestens mave samt for at dække graffiti på hestens testikler. Til pletpatinering er anvendt kobbernitrat, kaliumsulfid, jernsulfat, kalkvand samt en svag okkeropløsning.

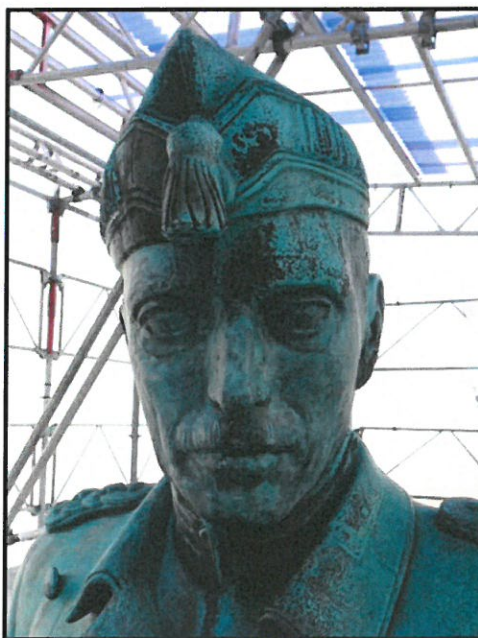
Foto 17: Kongens ansigt efter færdiggjort patinering og tonevoksning.

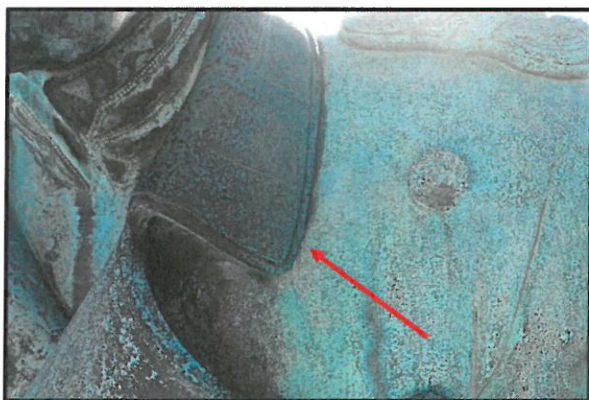
Foto 18: Kontrast mellem nyvokset og ubehandlet overflade

Hele bronzen er behandlet med en kold mikrokrystallinsk voks, Tecero 3435-F 20% i petroleum. Voksen er påført med pensel og derpå fordelt med klud for at undgå tydeligt penselstrøg og afdampningskolder. Alle opadvendte flader har fået to lag voks for et ekstra lag beskyttelse. Partier, hvor voksen stod uensartet, er efterbehandlet med en 10% voksopløsning, for at opløse det første vokslag tilstrækkeligt til at kunne fordele den bedre.

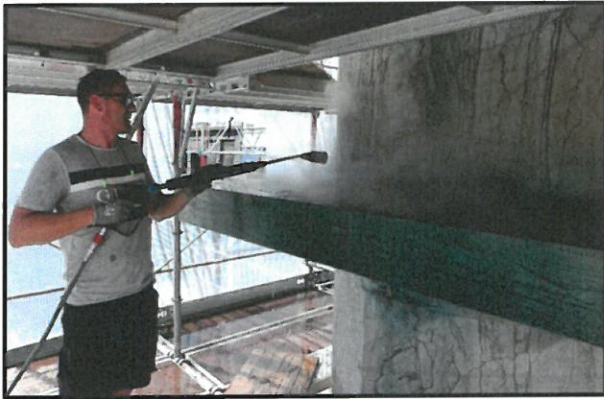
Foto 20: Hedvandsrensning ved lavt tryk og høj temperatur.

Hedvandsafrensning af marmorsoklen omfatter hele soklen, område B og C (se foto 1). Område C. er hedvandsrenset efter stilladset er nedtaget. Hedvandsrensningen er udført af *LTL Dryice* med tilsynsførende konservator under hel behandlingen. Behandlingen fjernede mere løstsiddende smuds, algevækst og biologisk begroning. Afrensningen er på størstedelen af fladerne udført uden tryk, men med høj temperatur. Hedvandsrensning med tryk kan ødelægge stenen og give materialetab. Specielt på soklens sydside er marmoret tydeligt forvitret og med dårlige indre sammenhængskraft mellem

marmor/calcitkornene og der er derfor udelukkende hedvandsrenset med varmt vand. Monumentets nordside fremstod i bedre kondition og er afrenset med lavest mulige tryk og med høj temperatur.

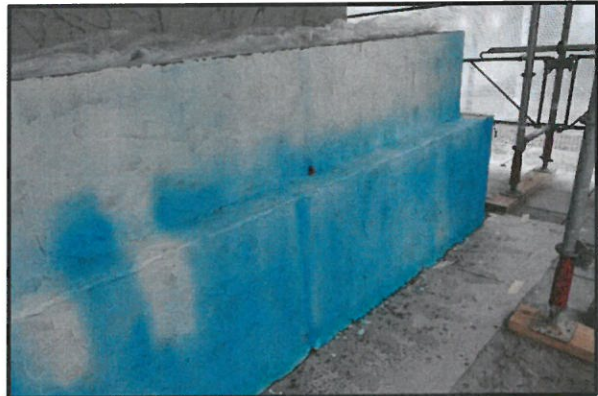
Foto 21: Afrensning af kobbermisfarvninger med ammoniumcarbonat.

Marmorsoklen (Område B) er afrenset med en opløsning af 2,5 % ammoniumkarbonat. Behandlingen er påført i et kompres af cellulosefibre af typen Arbocel BC 1000 tilsat 5 % CMC (carboxymethylcellulose). Til nedadvendte flader er kompresset yderligere tilsat 25 % laponit (magnesiumsilikat) for bedre vedhæftning til underlaget.

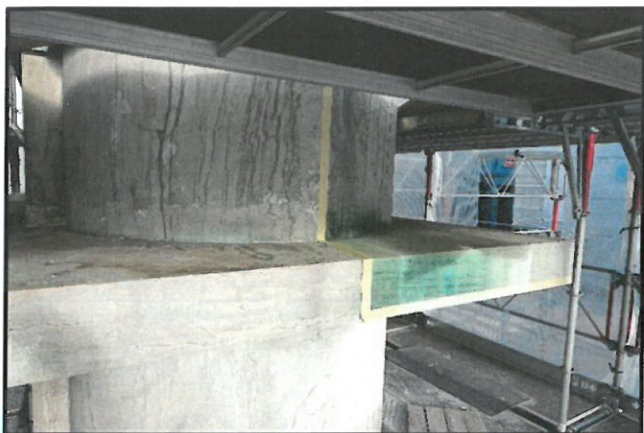
Foto 22: Vestre side afrenset med 2,5% ammoniumbicarbonat, højre side fremstår urenset.

Kompresset er påført overfladen i en tykkelse på 10-15 mm og er under behandlingen overdækket med plast. Som udgangspunkt er behandlingstiden et døgn. For at undgå skjolder er der indledningsvist behandlet på hele sten, det vil sige fra fuge til fuge. Kompresset er skrabet af overfladen med plastspartler og overfladen er grundigt børstet over for papirmasse samt vasket partielt. De misfarvede partier er behandlet fra 1 til 5 gange, hvor de sidste behandlinger primært har været partielle. Det vurderes at omkring 40 % af marmoroverfladen er blevet behandlet. Afslutningsvist er helt soklen vasket grundigt over med vand.

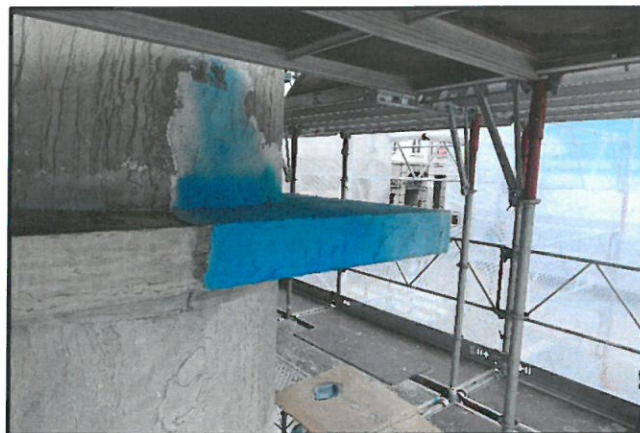
Foto 23: Højre side nu med kompres, der har virket i 24 timer med tydelig dannelse af det blå kompleks, tetra-aminkobber.

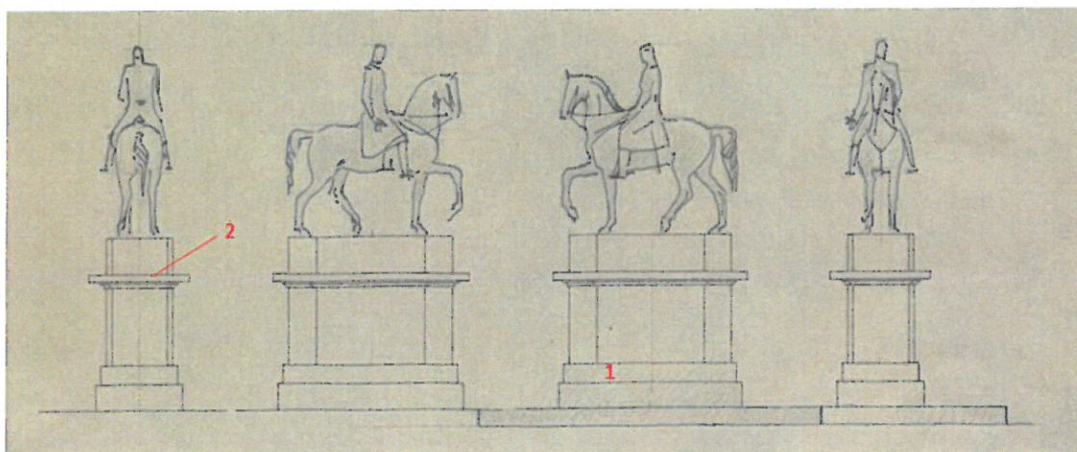
Der er før og efter afrensning med ammoniumcarbonat målt på indholdet af salte (ledningsevne) i to felter på marmorsoklen. Dette er udført ved at påføre cellstof på overfladen med demineraliseret vand før og efter på cellstof. Der måles ledningsevne før og efter på cellstof med Hanna Pocket Conductivity Meter HI-98303 EC Tester Dist-3. Hensigten er at undersøge om stenens indhold af salte før behandling kræver en afsaltning – her er grænseværdien 200  $\mu\text{S}/\text{cm}$  - samt sikre, at afrensningsmetoden ikke efterlader flere salte i stenen end der findes i forvejen. Målingerne viste ingen grund til afsaltning, hverken før eller efter behandling med ammoniumkarbonat.

Figur 5: Placering af målepunkter på soklen: Målepunkt 1 – nederste sokkel mod syd. Målepunkt 2 – på lodret side af gesims mod øst. Arkivskitse – kilde: [https://kk.sites.itera.dk/apps/kk\\_monuments/pdf/224\\_35fe\\_\\_179\\_samlefil2.pdf](https://kk.sites.itera.dk/apps/kk_monuments/pdf/224_35fe__179_samlefil2.pdf)

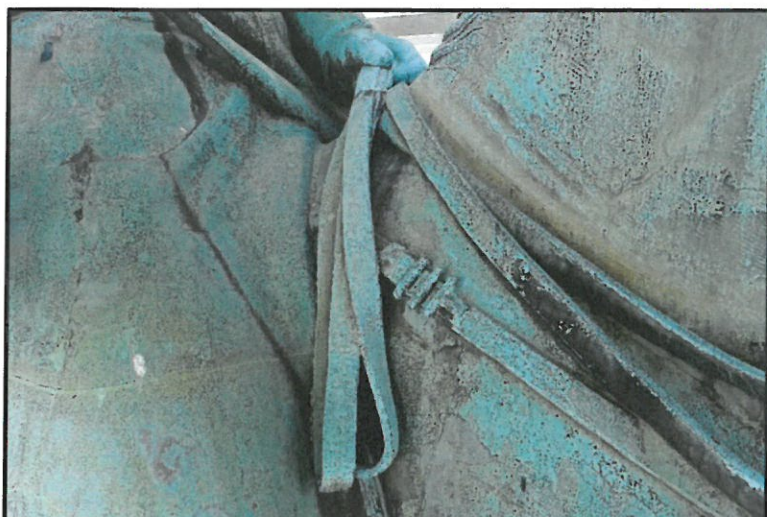
*Foto 1: Smuds som gråbrune aflejringer  
på overflader.*

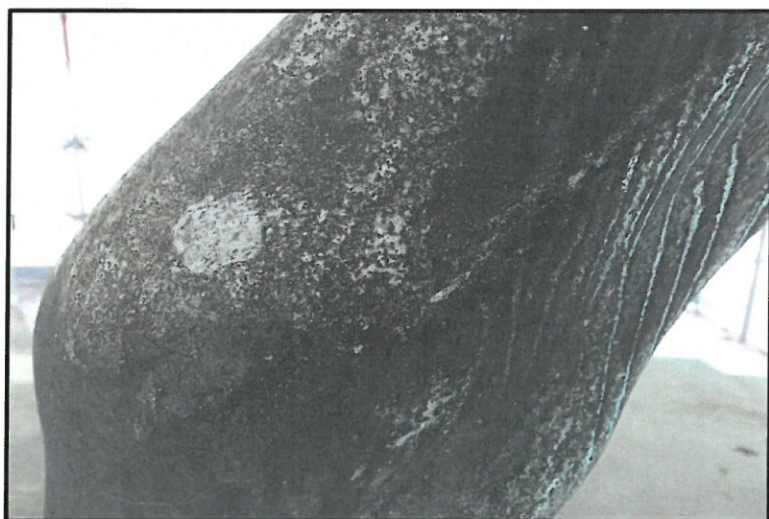
*Foto 2: Smuds – her som mørk aflejring, der  
ligger over grøn patina.*

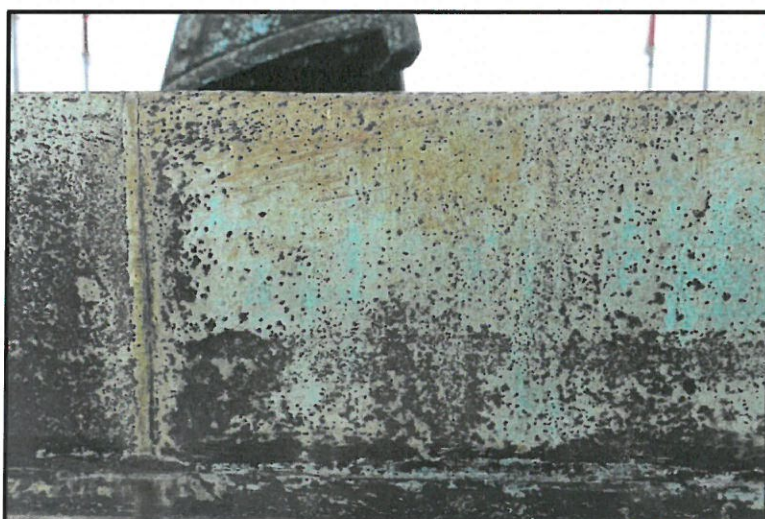
*Foto 3: Flyverust, der ligger oven på grøn  
omdannelse af bronzen.*

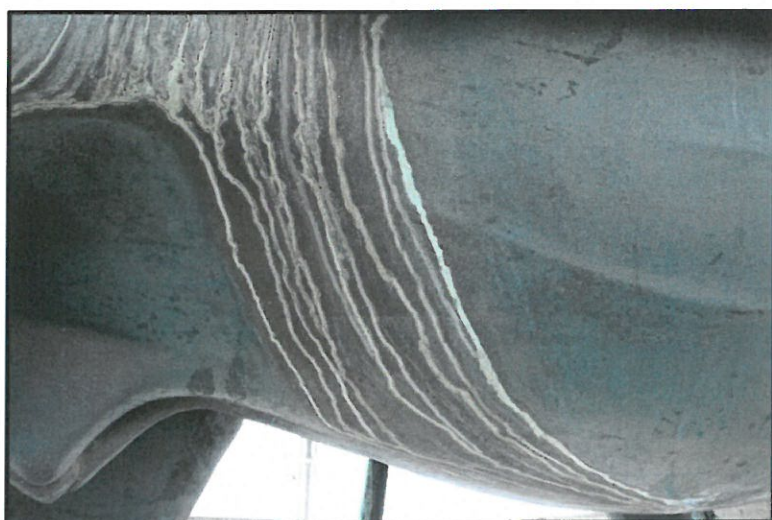
Foto 4: Lyse grønne løbere på mørk baggrund, der følger vandets vej over hestens mave. Mest et æstetisk problem.

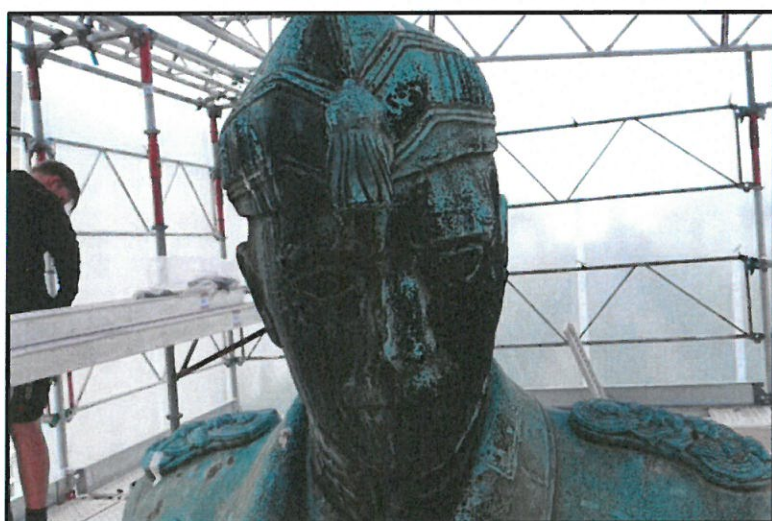
Foto 5: Mørkfarvning af områder i regnskygge gør kongens ansigt svært aflæseligt (æstetisk problem).

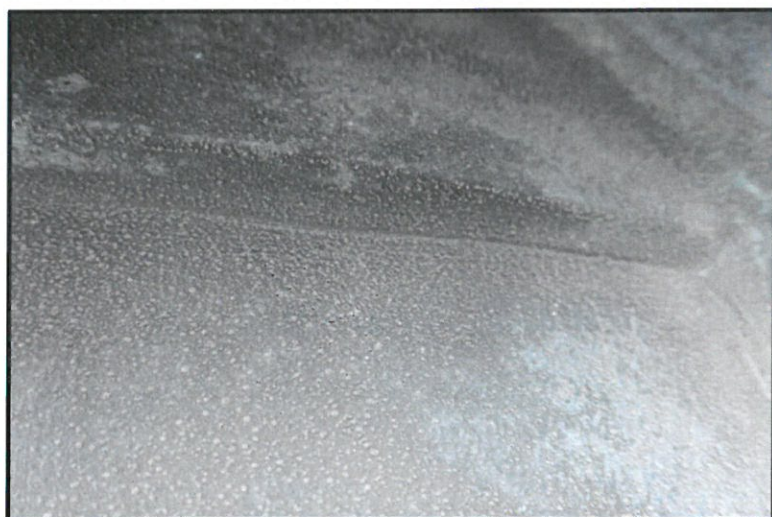
Foto 6: Knudret skorpedannelse på sorte flader, som ikke vaskes over med regn.

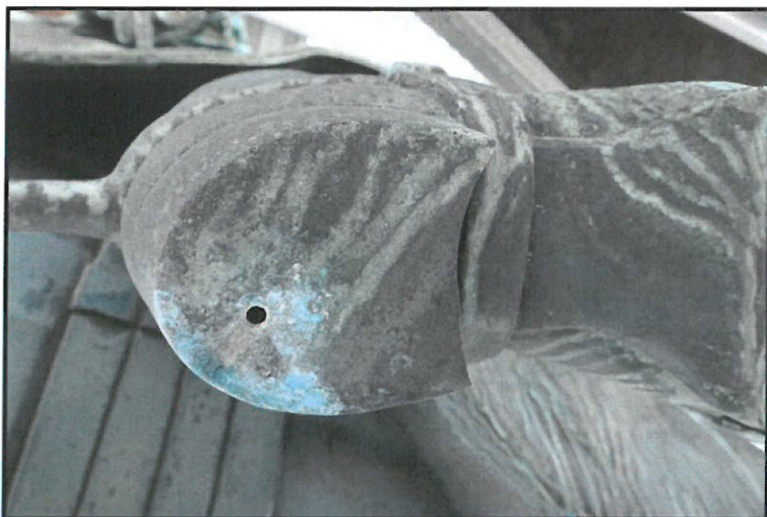
Foto 7: Blålig udfældning, der skyldes udvaskning af kobbersalte fra skulpturens indre, formentligt blandet med rester af støbemateriale.

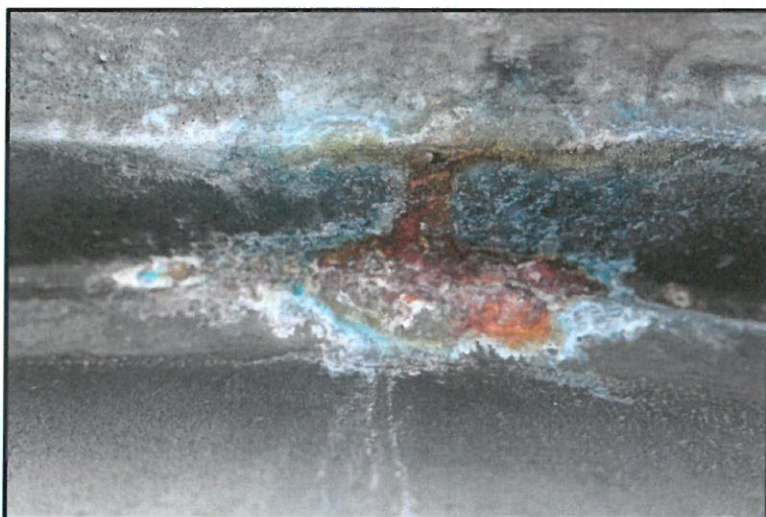
Foto 8: Rustudfældning, der må stamme fra korrosion af stålarmaturet i skulpturens indre.

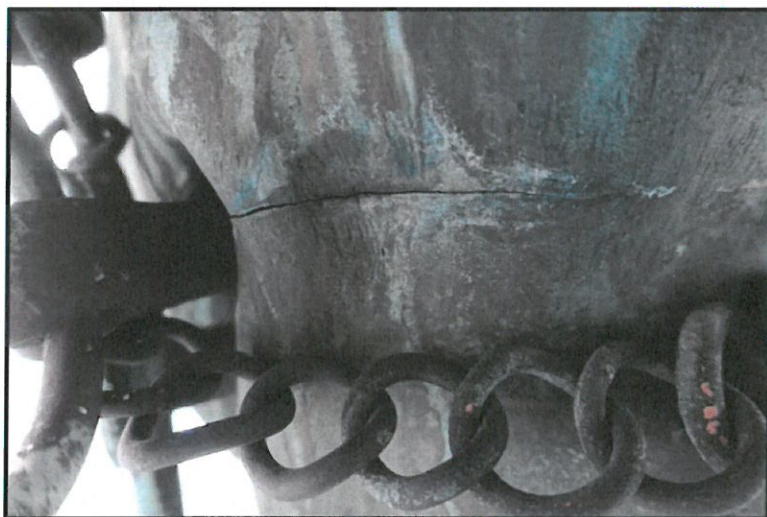
Foto 9: Revne i samling.

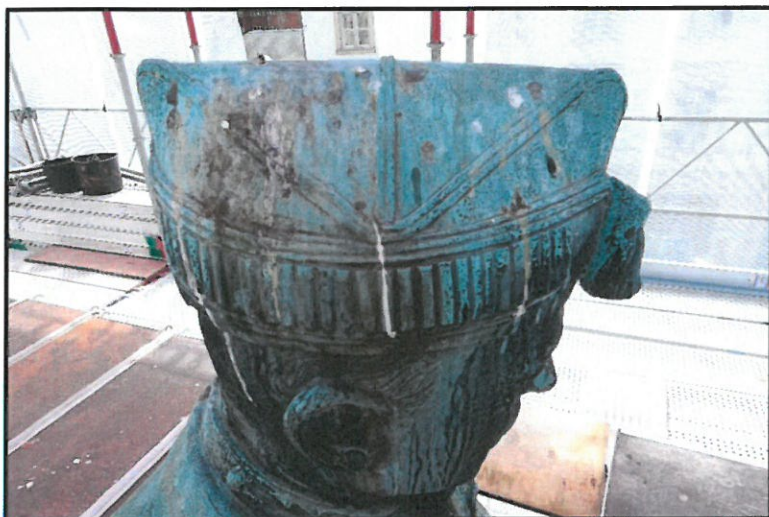
Foto 10: Fuglekatter og brunfarvning af bronzen som følge deraf.

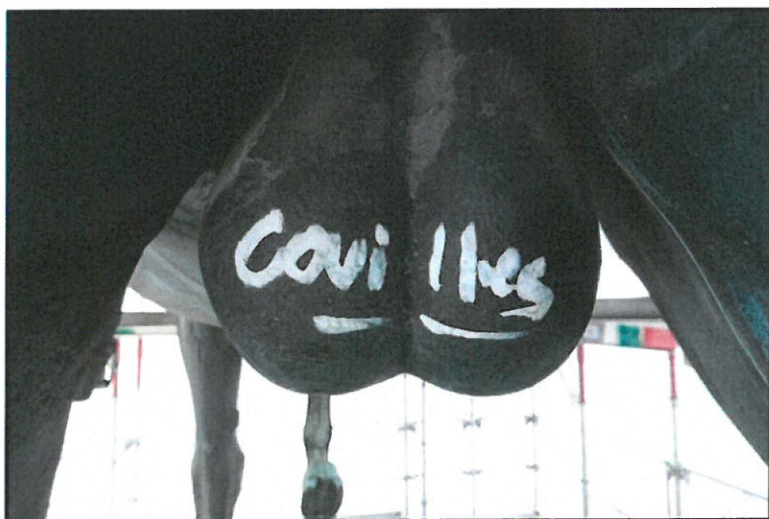
Foto 11: Graffiti

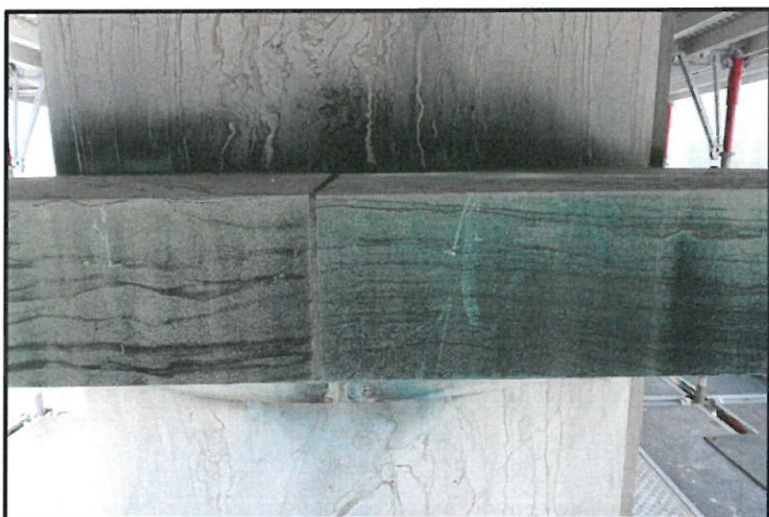
Foto 12: Grønne kobbermisfarvninger som stammer fra bronzestatuen.

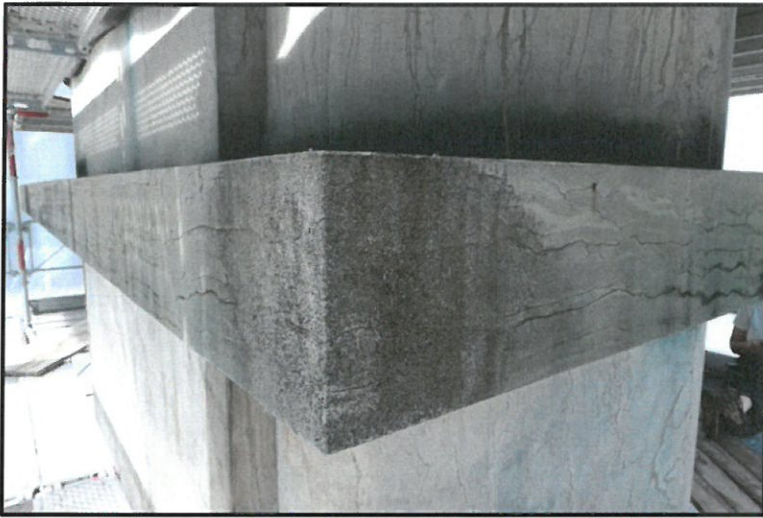
Foto 13: Algevækst og begroning

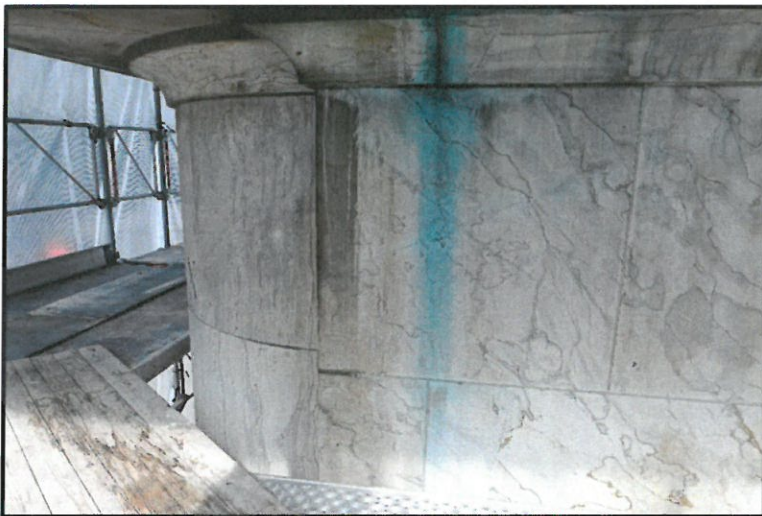
Foto 14: Blågrønne løbere af kobbersalte

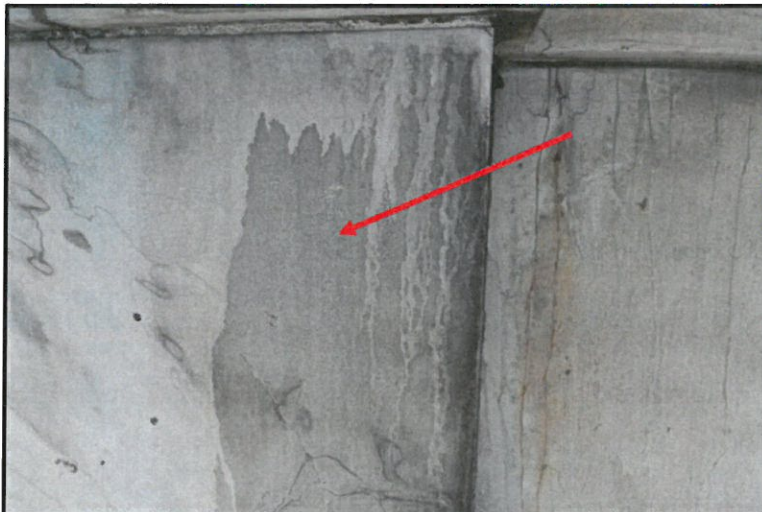
Foto 15: Mørke aflejring af gips.

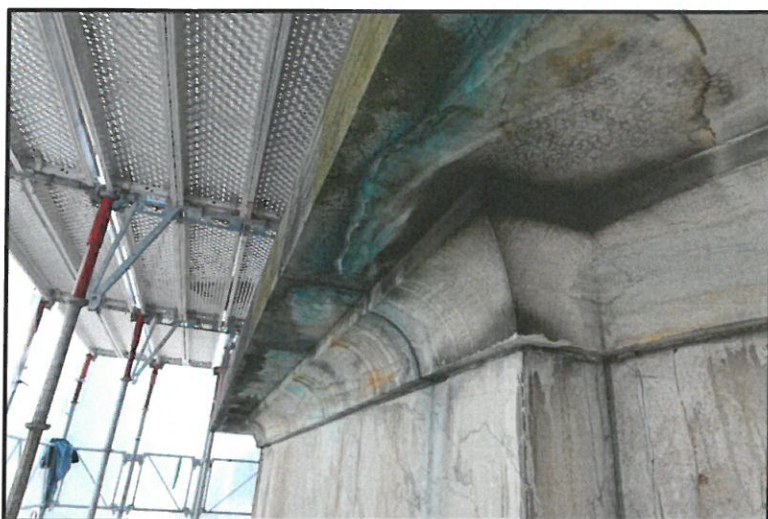
Foto 16: Gesimsens underside med misfarvning fra kobber, gips, biologisk vækst og rust.

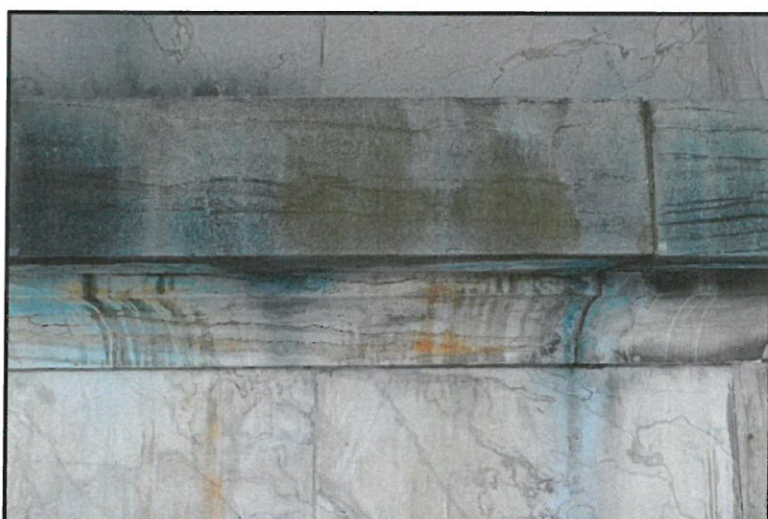
Foto 17: Organisk begroning, kobbermisfarvninger og rustudfældninger fra iboende jernholdige mineraler

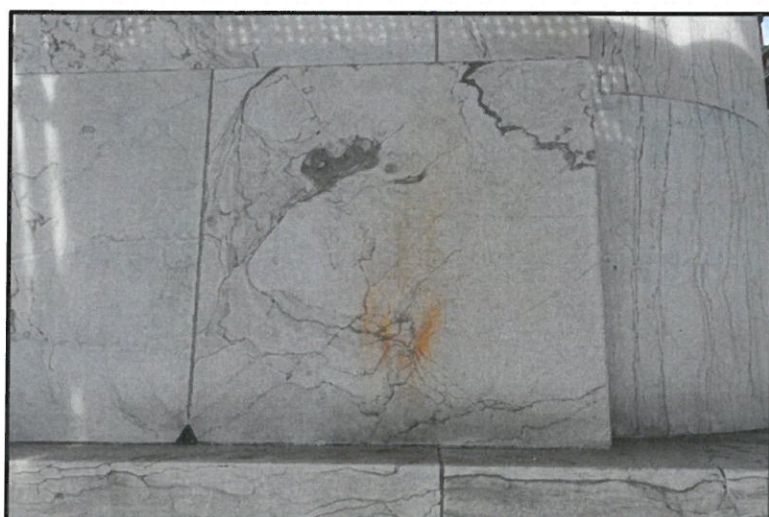
Foto 18: Udefrakommende rustmisfarvninger/stænk, som har aktiveret jernionerne i stenen.

Forsøg med afrensning af de jernmisfarvninger, der fandtes på sydsidens nedre niveau. Disse jernmisfarvninger var udefrakommende og ikke at forveksle med jernudfældninger fra stenens iboende jernminerale. De misfarvede områder er dampafrenset. Behandlingen viste sig effektiv til et vist niveau. Området er derefter behandlet med 0,5M EDTA i demineraliseret vand opsat i vatkompres med virketid på 1,5 time. Behandlingen blegede misfarvningerne til acceptabelt niveau og ved efterbehandling af overfladen med børste var resultatet tilfredsstillende.
