## GULDÆBLERNE SPRINGER IGEN PÅ GAMMELTORV

Vedr.: Caritasspringvandet.

Caritas springvandets kobberkumme blev nedtaget i december måned 1993 og bragt til Nationalmuseets Bevaringsafdeling i Brede, Metalsektionen, for at blive undersøgt med henblik på en bestemmelse af bevaringstilstanden. Kummen var over det meste indvendigt og på store partier udvendigt dækket med op til flere millimeter tykke kalk- og korrosionsbelægninger, der gjorde det umuligt, at vurdere i hvilken tilstand den underliggende kobberplade befandt sig. Stadsarkitektens Direktorat besluttede derfor, at kummen skulle afrensnes for kalkbelægningerne.

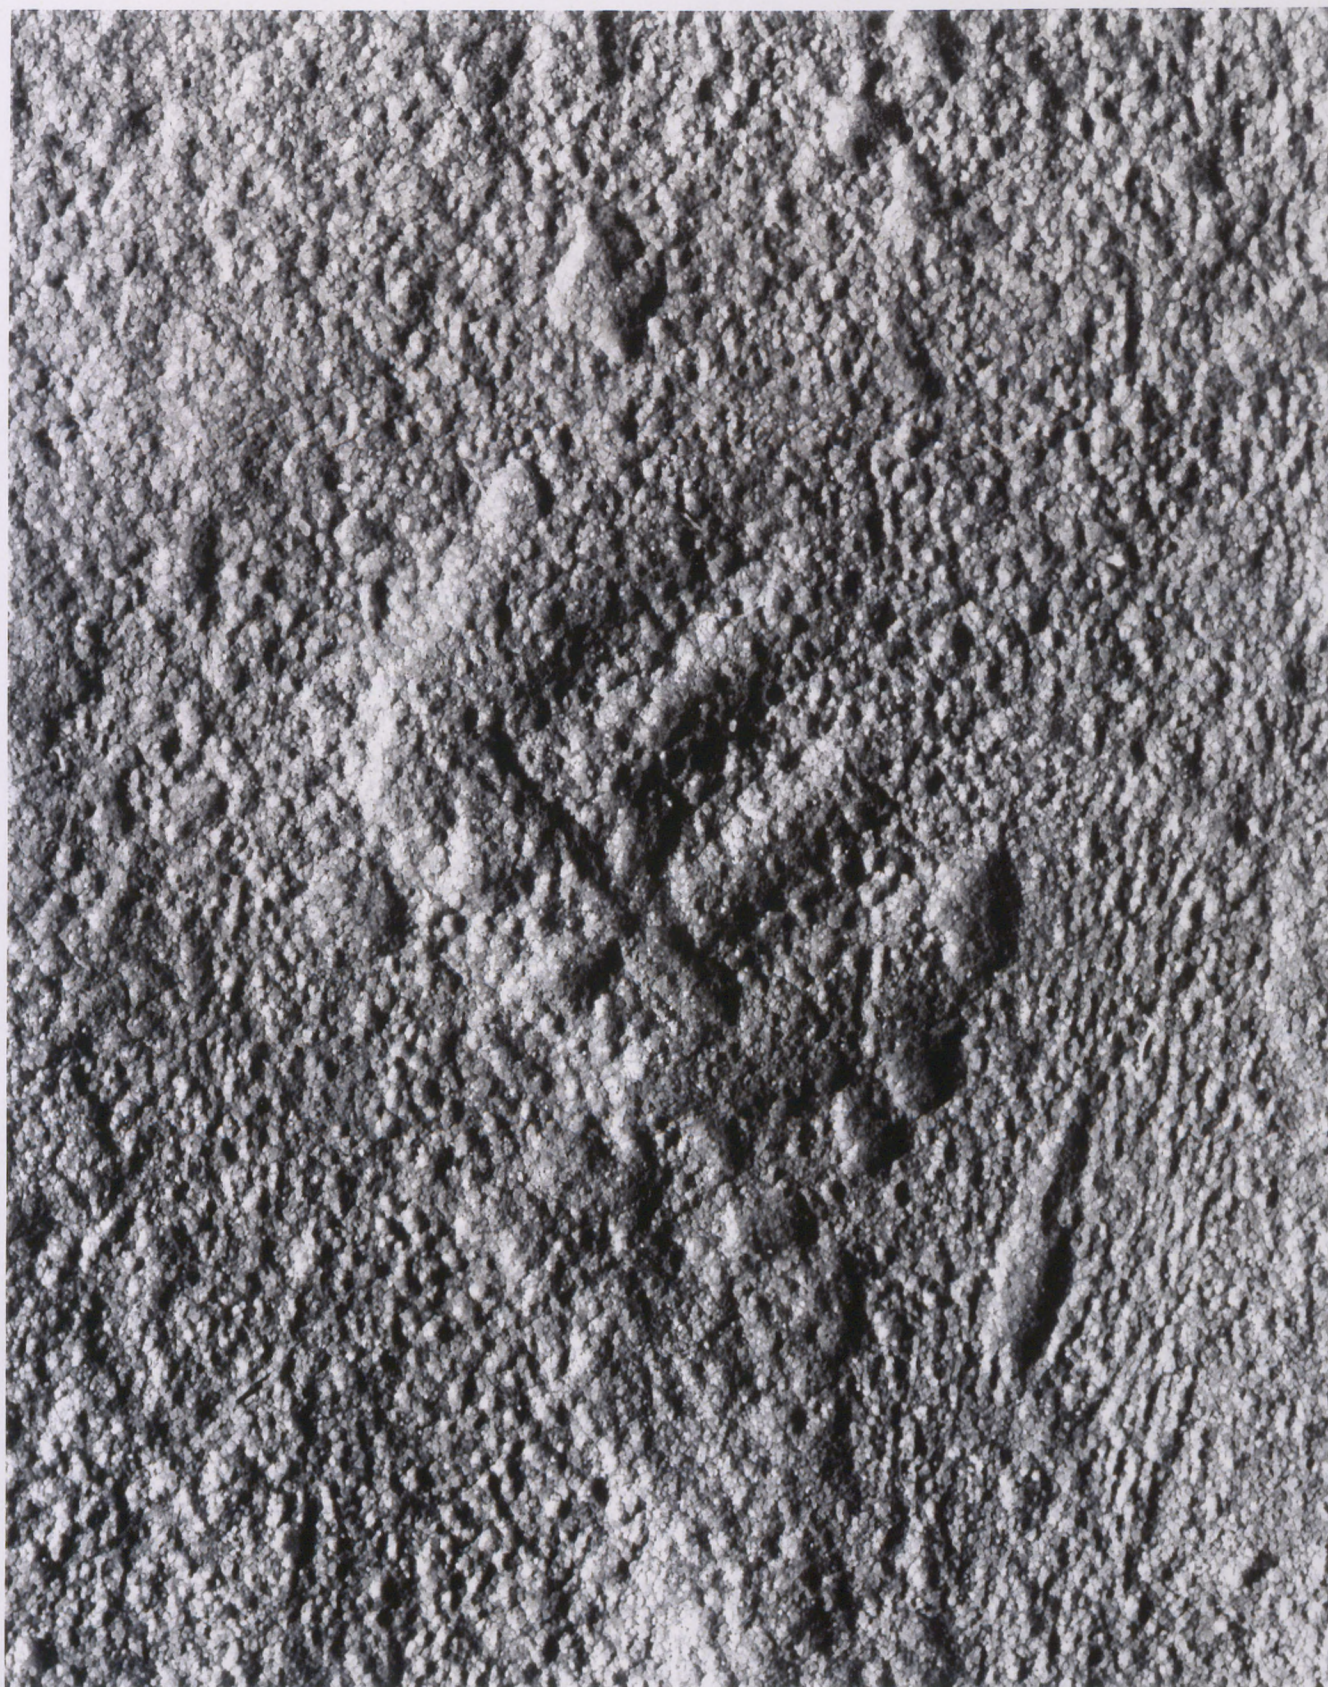
Foto nr. 1. Skråbånd, bagside, mestermerke fra tidligere reparation.

Skråbåndene (dekorativt udførte afstivninger monteret i ca. 45 grader bagved dragehovederne) blev afrenset for gammel forgyldning og kalk og dernæst gennemgået for revner og brud. Skaderne blev udbedret ved TIG-svejsning og gennemtærede dele udskiftet med nye. Et enkelt skråbånd fik monteret en afstivning på bagsiden. På to skråbånd fandtes på bagsiden indstemplede mestermærker fra en kobbersmed (S/H og farvedias foto nr. 1-4). Mærkerne er istemplet under en tidligere reparation af kummen.

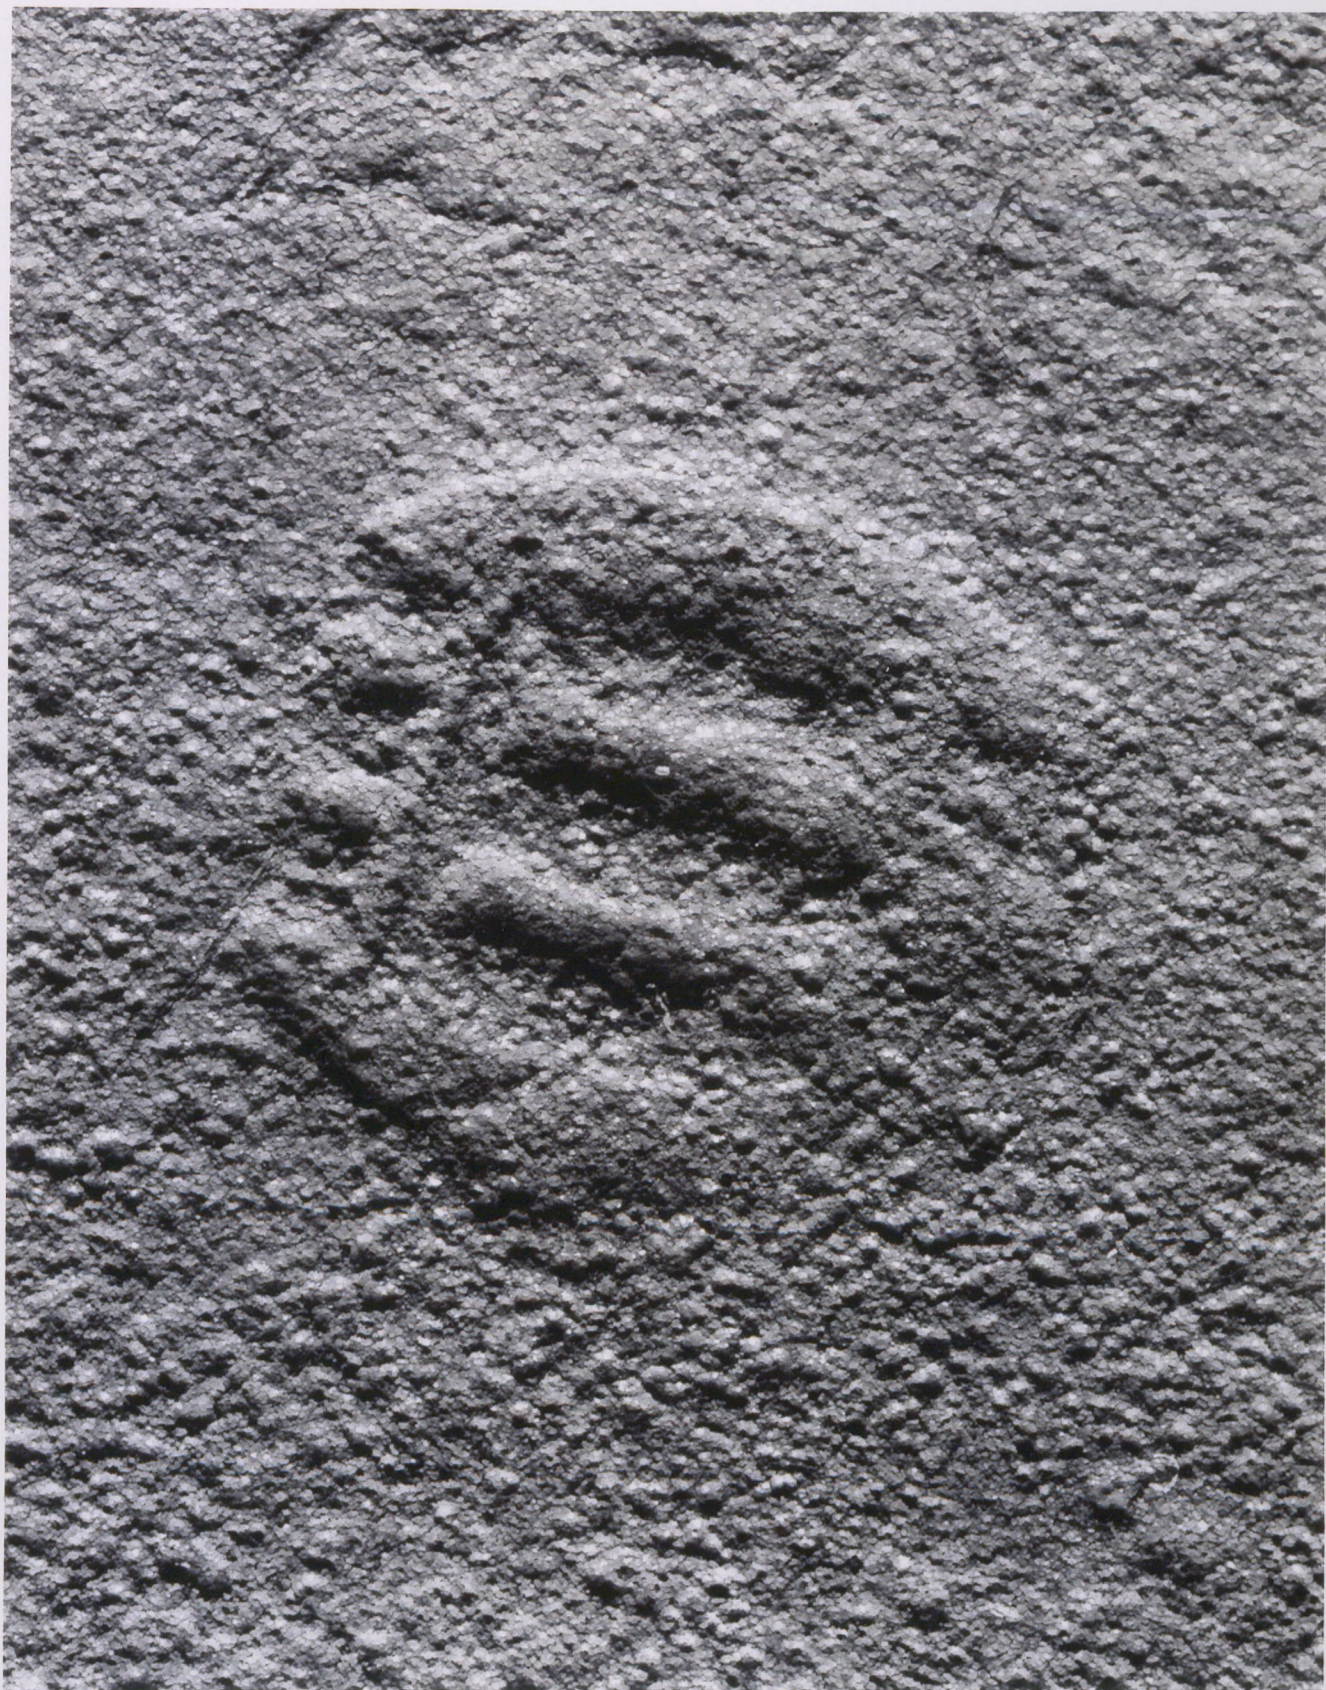
Foto nr. 2. Skråbånd, bagside, mestermærke fra tidligere reparation.

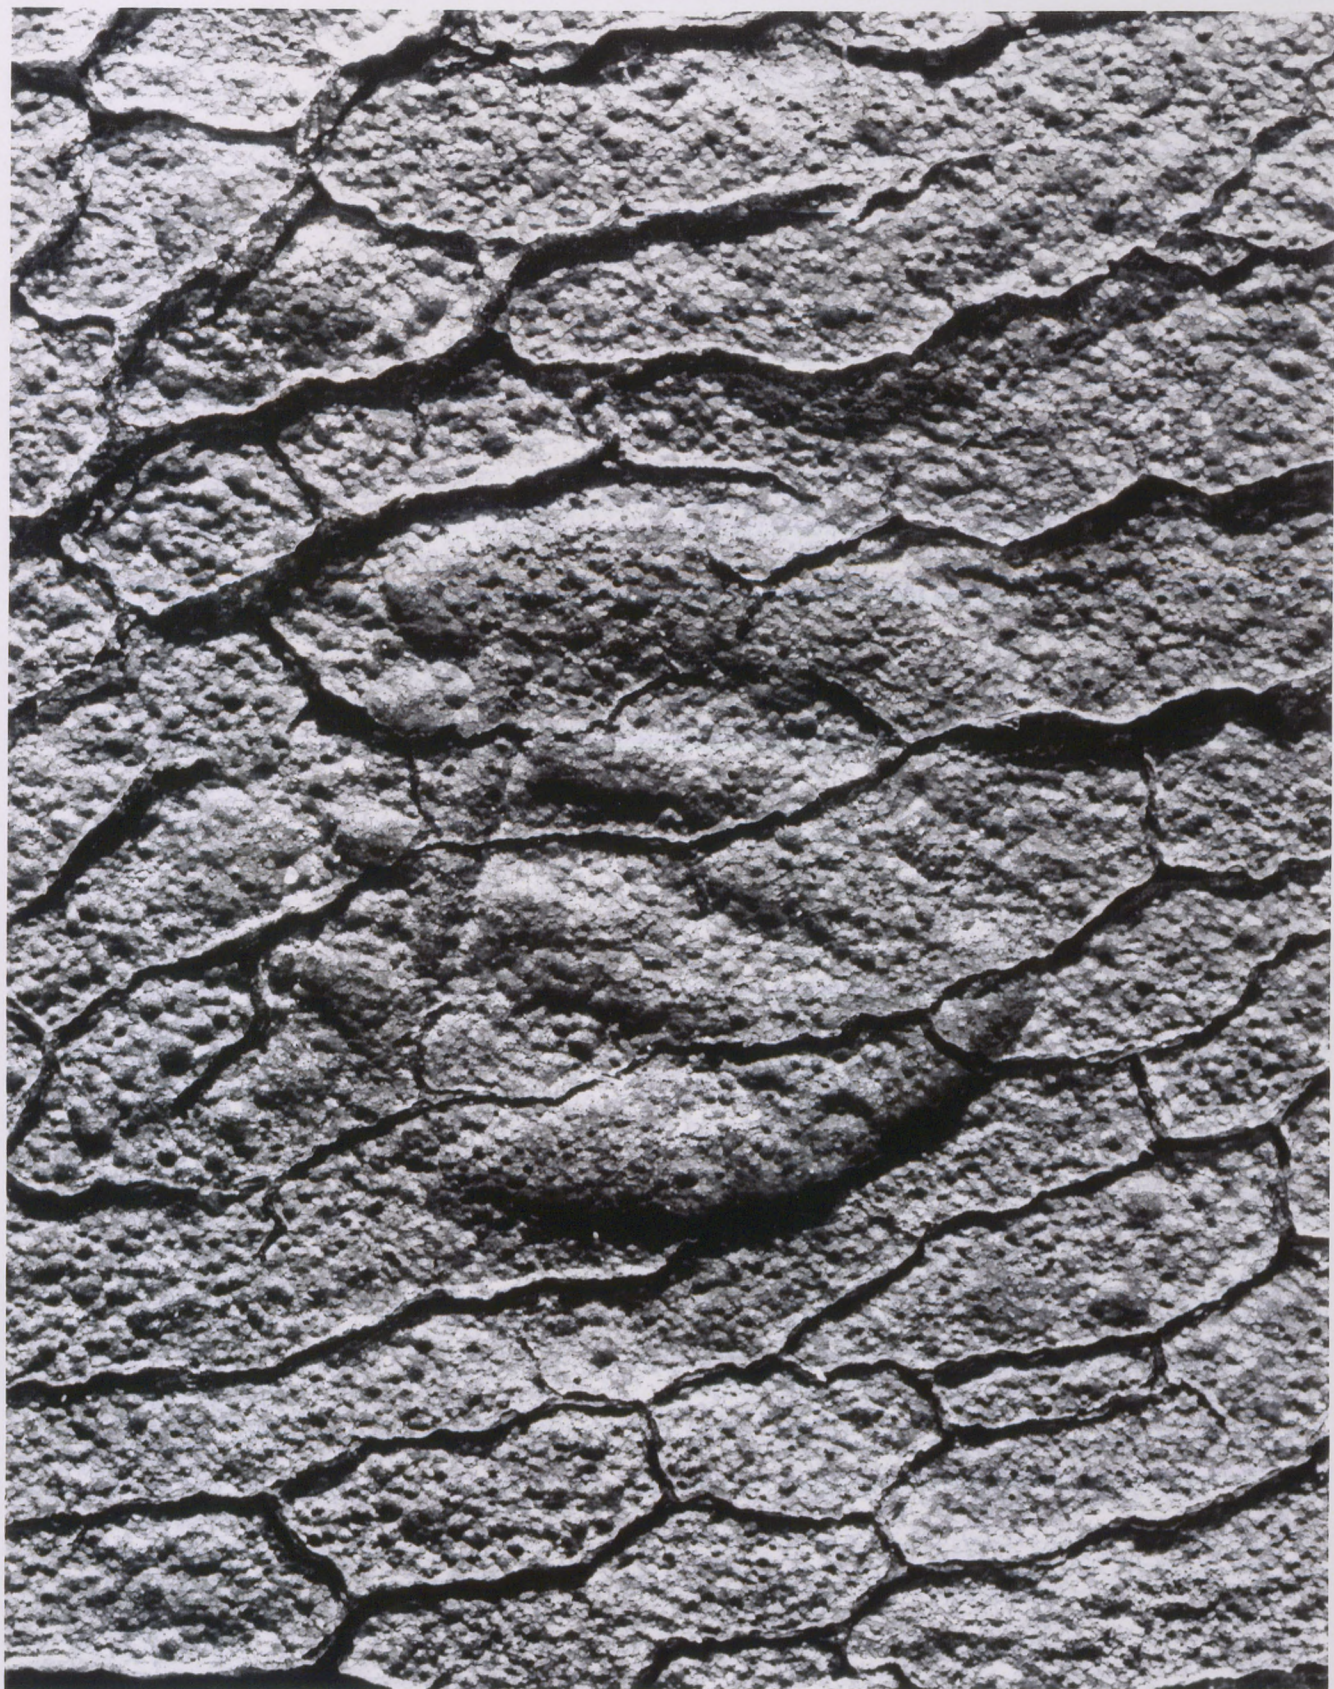
Foto nr. 3. Skråbånd, bagside, mestermærke fra tidligere reparation.

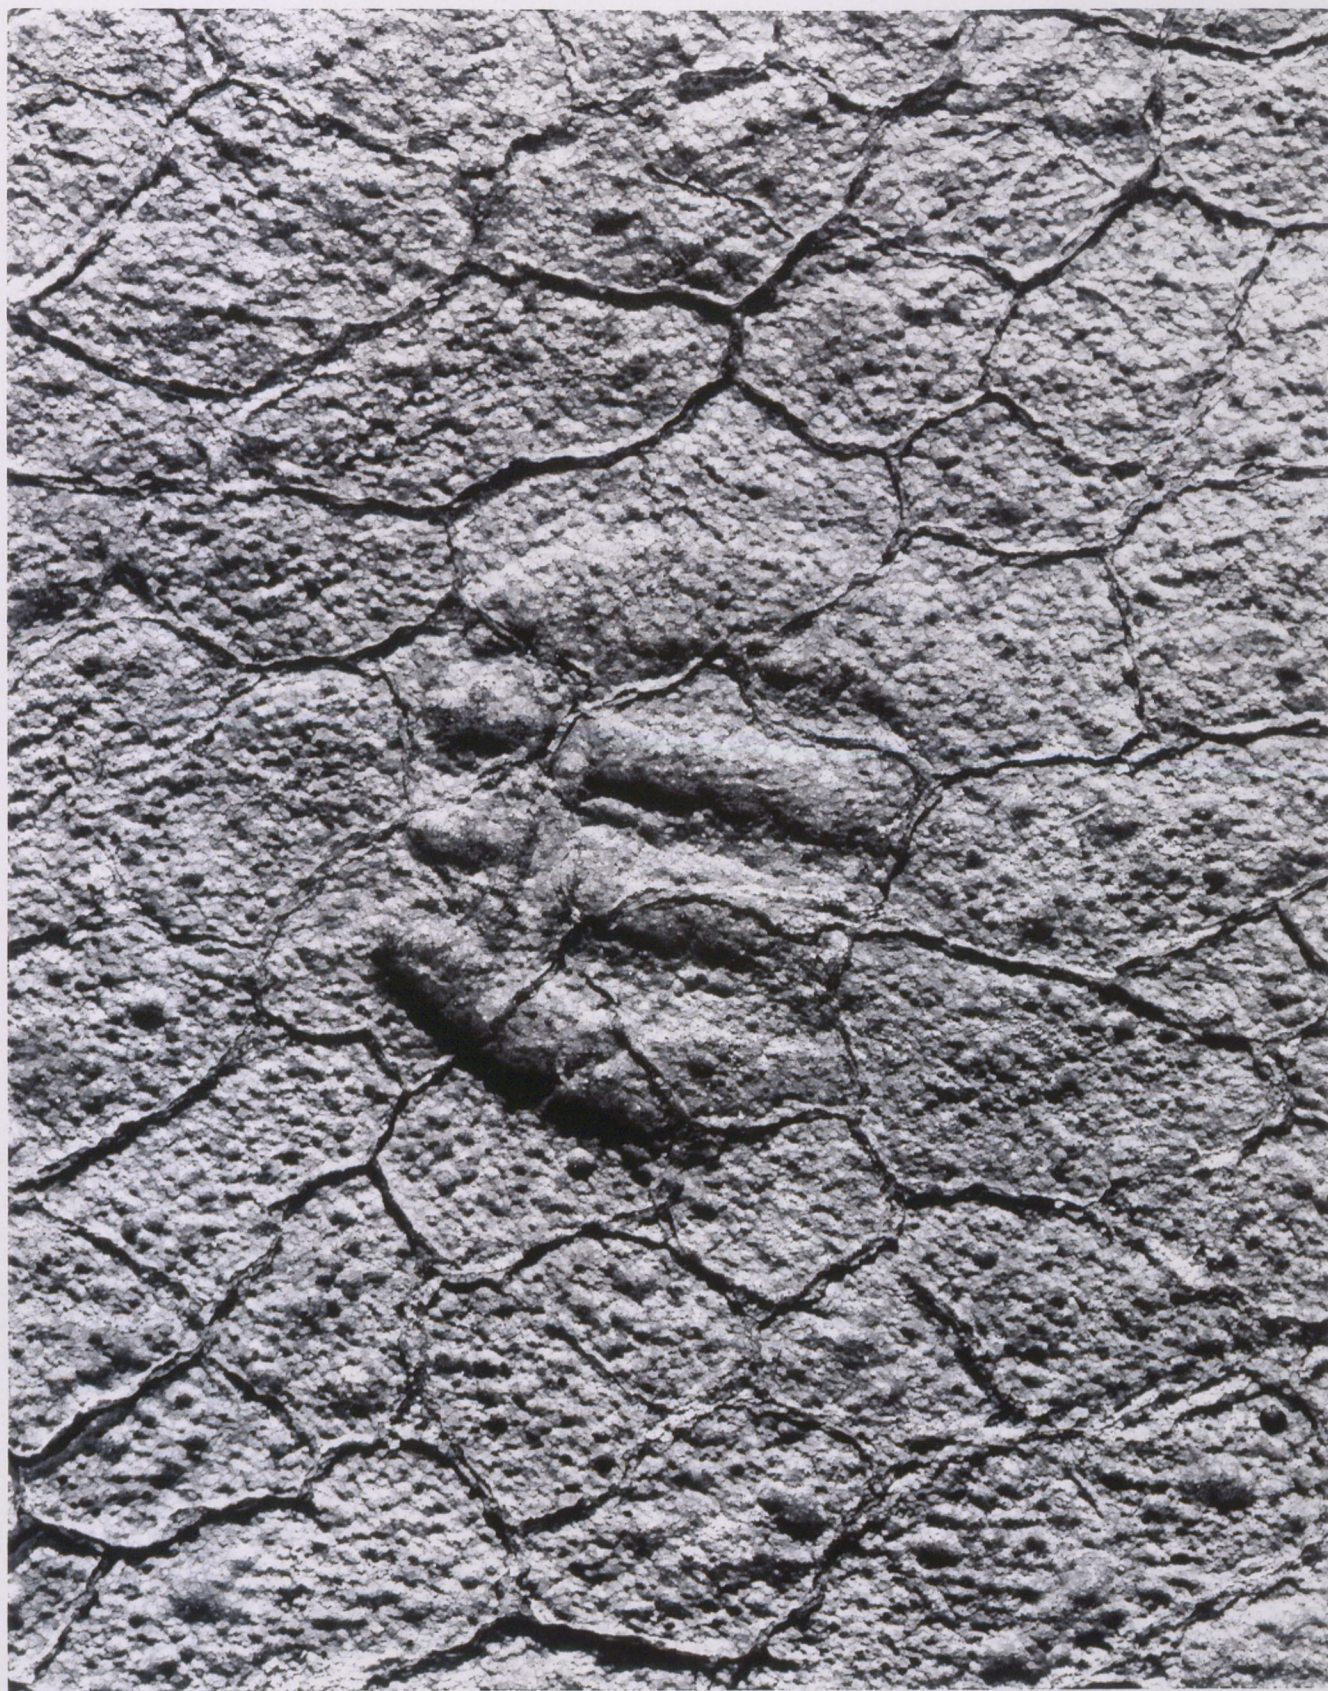
Foto nr. 4. Skråbånd, bagside, mestermærke fra tidligere reparation.

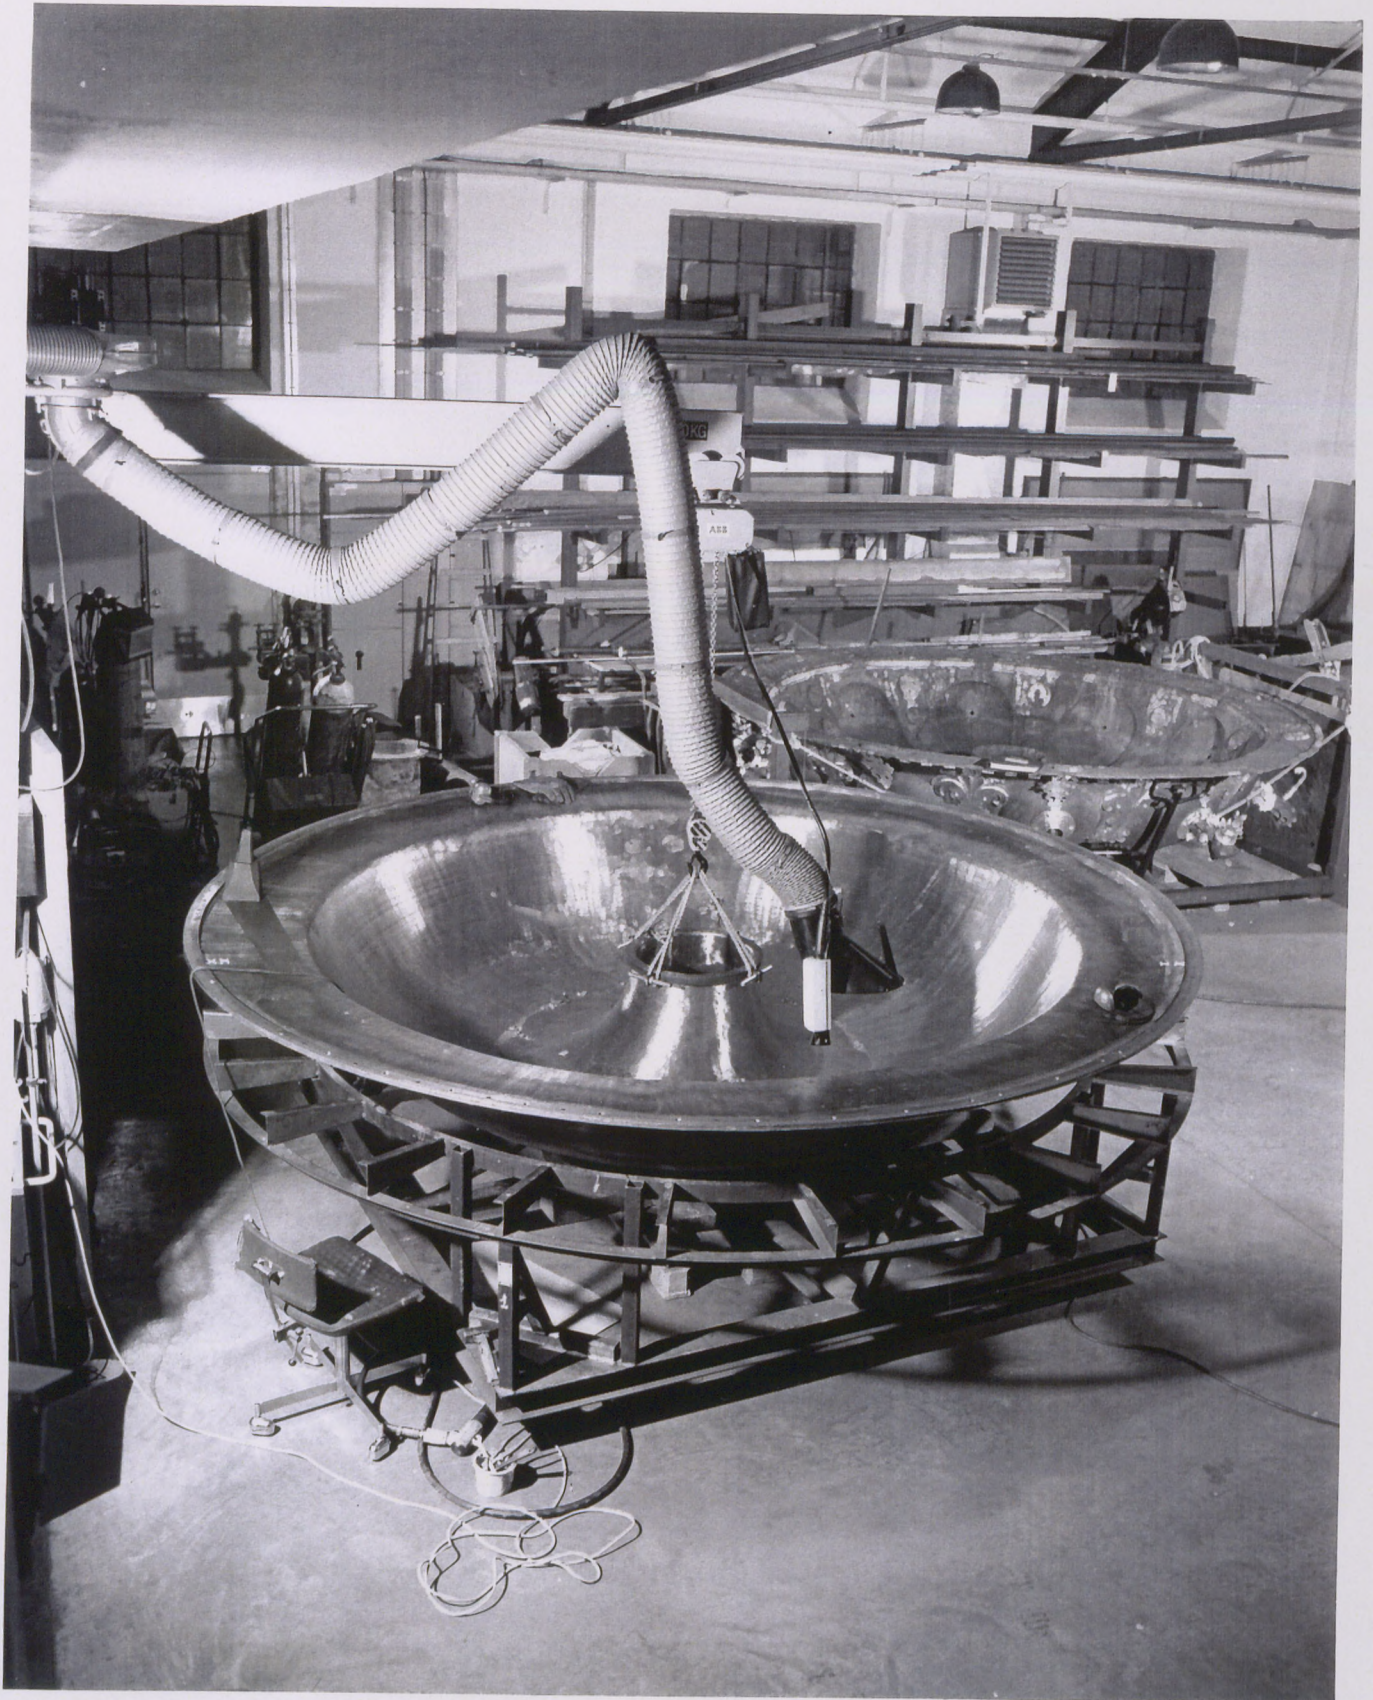
Foto nr. 5. Kumme og nyt inderkar på værksted.

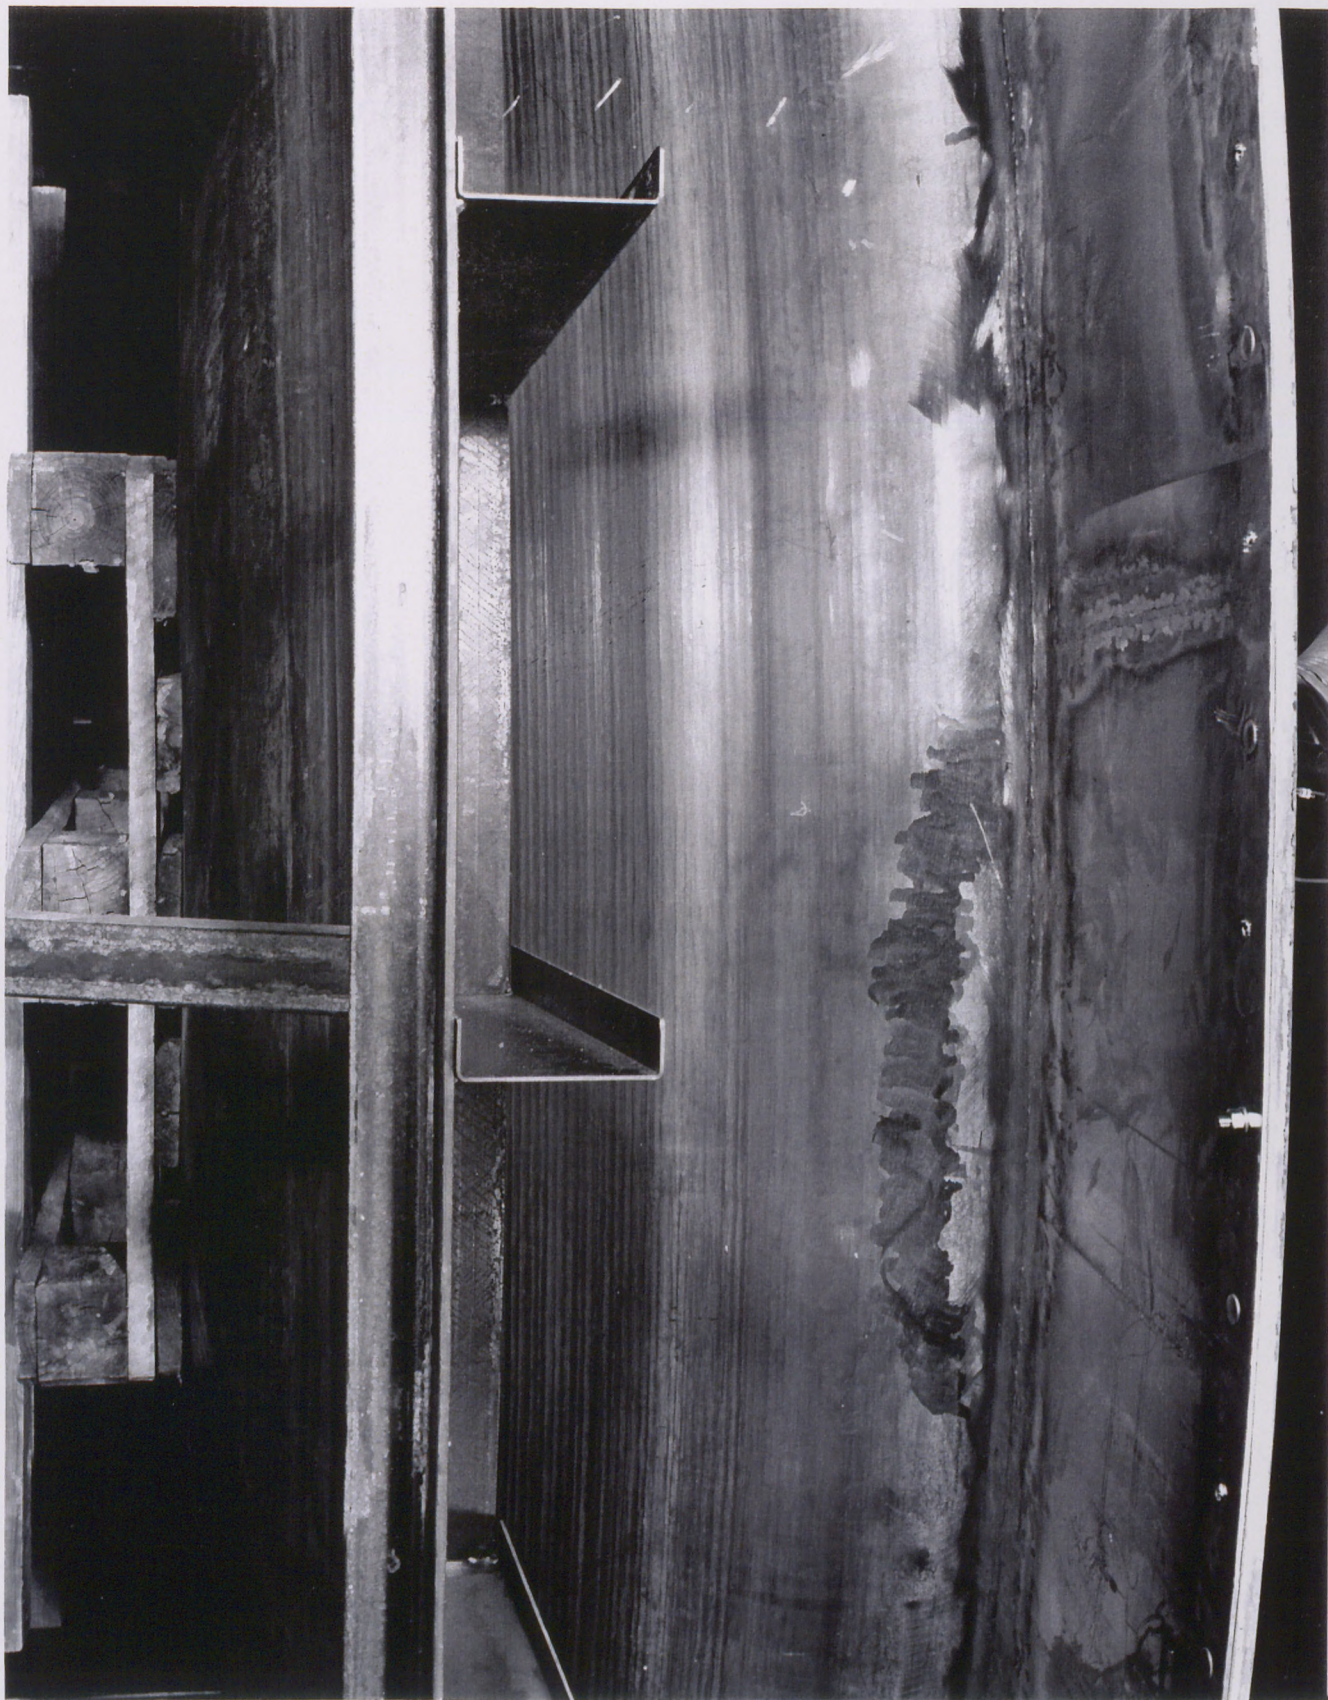
Foto nr. 6. Kantsamling, ny og gammel kumme.

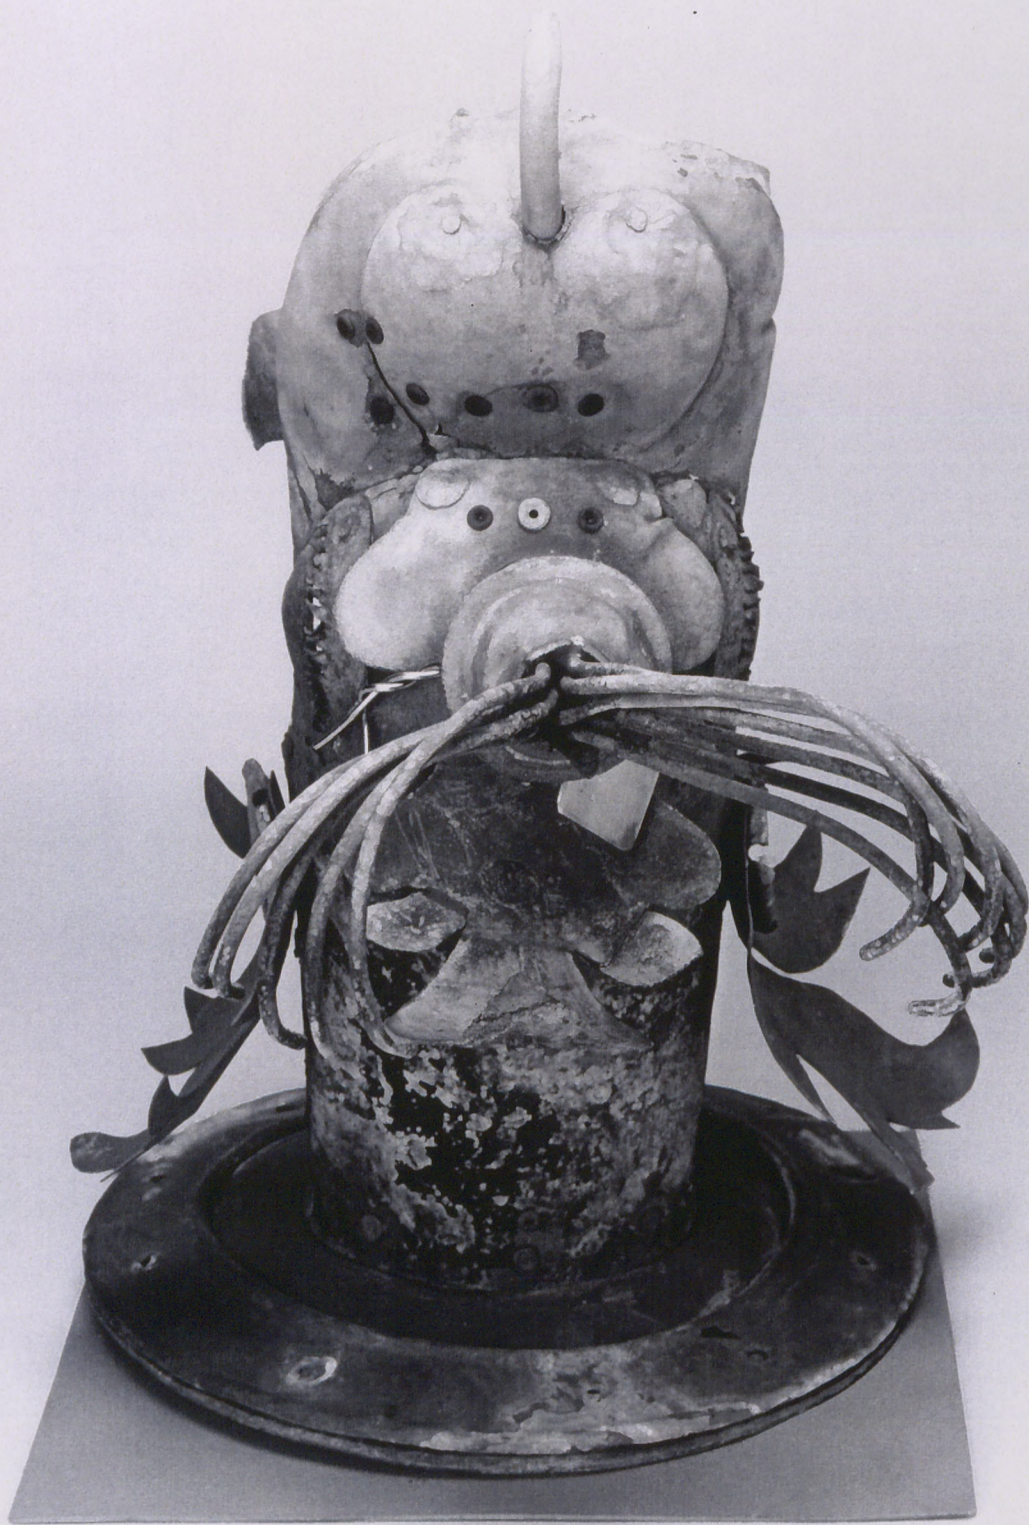
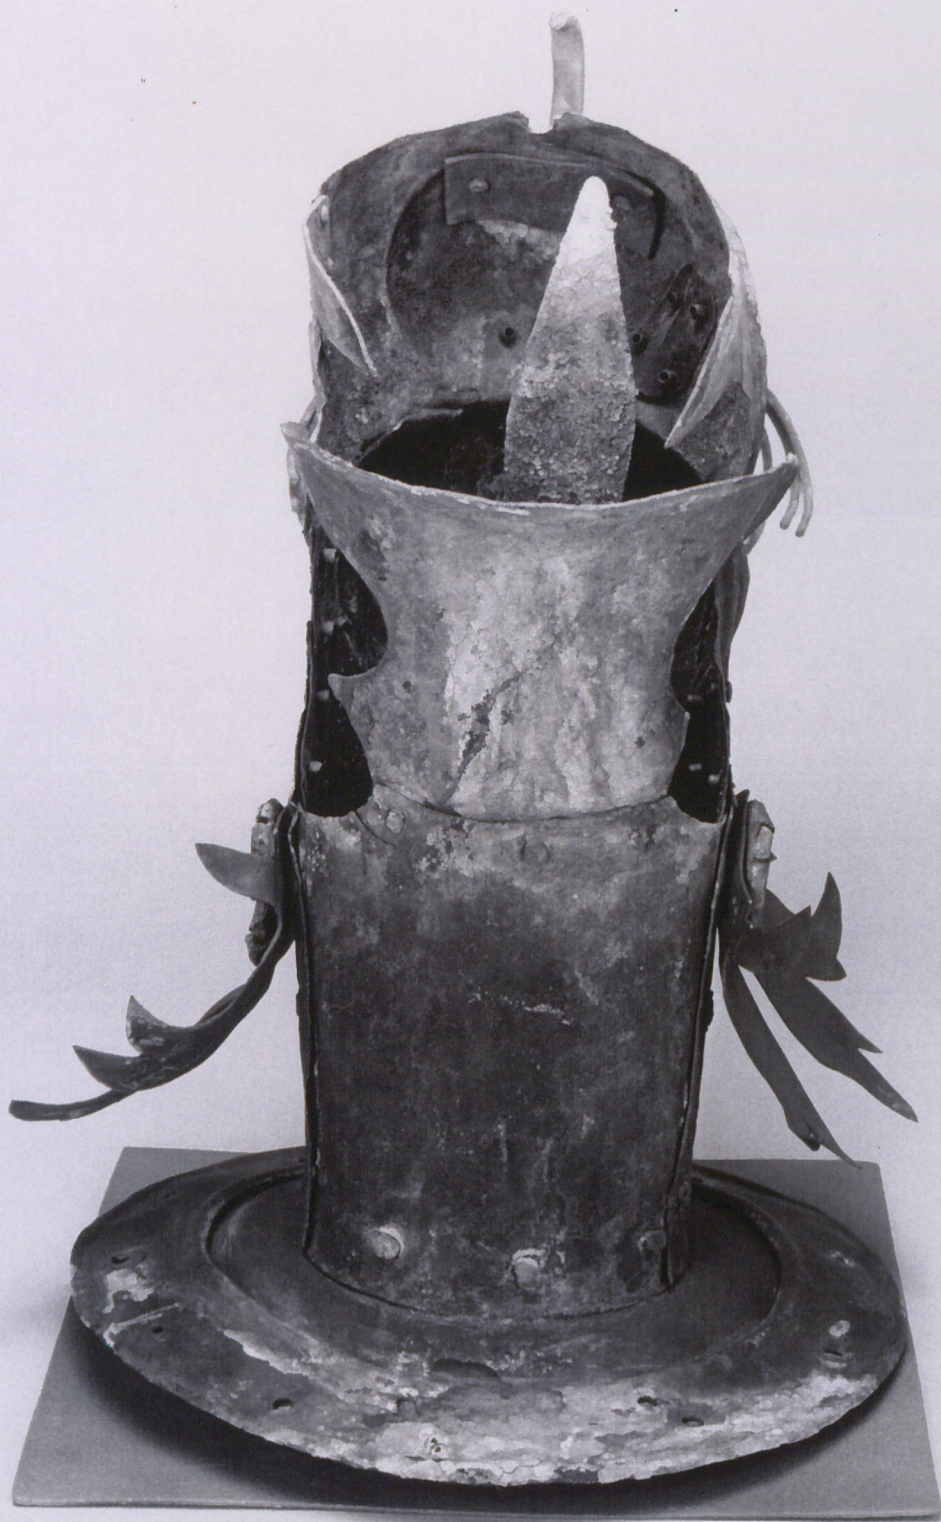
Foto nr. 7. Dragehoved 1, før konservering.

Foto nr. 8. Dragehoved 1, før konservering.

Foto nr. 9. Dragehoved 1, før konservering.

Foto nr. 10. Dragehoved 1, før konservering.

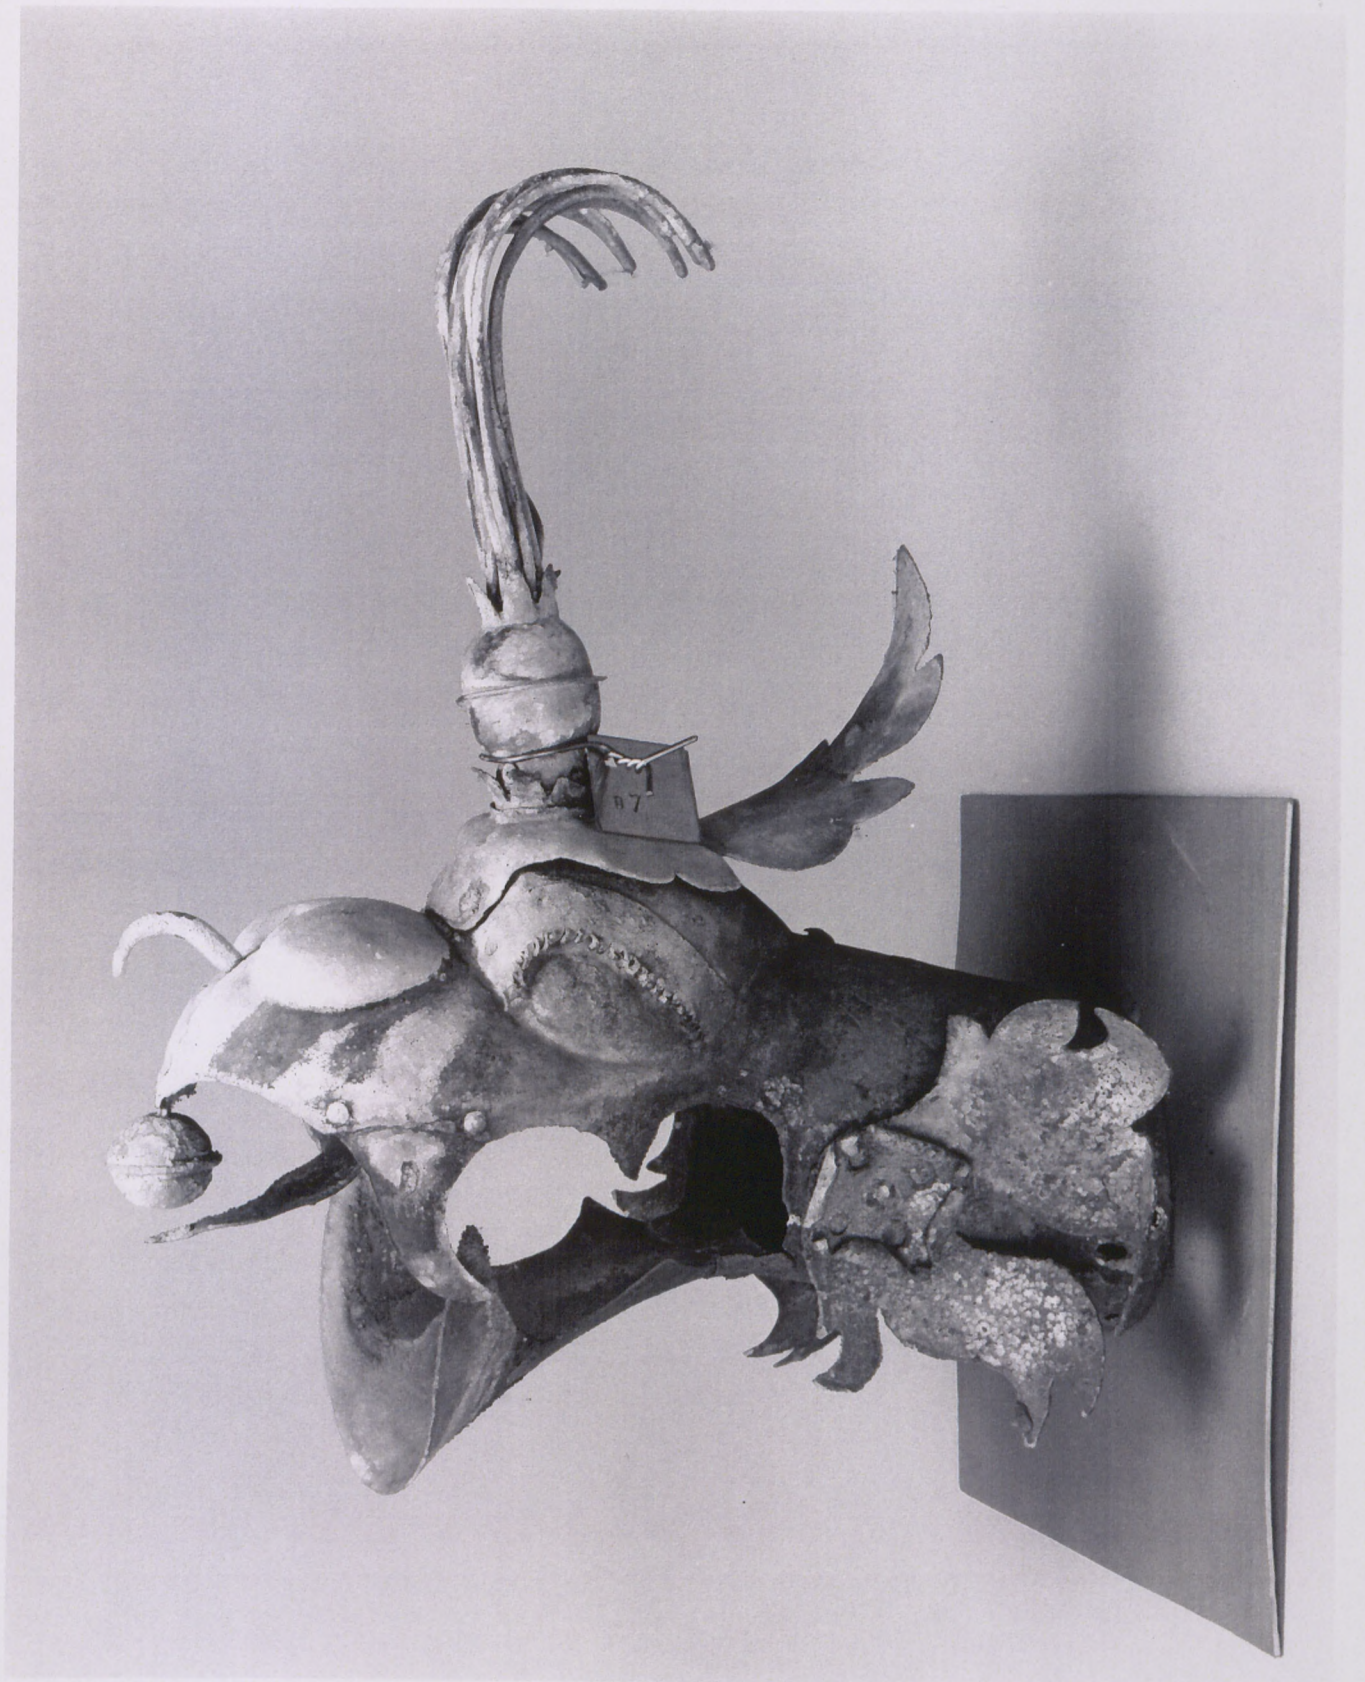
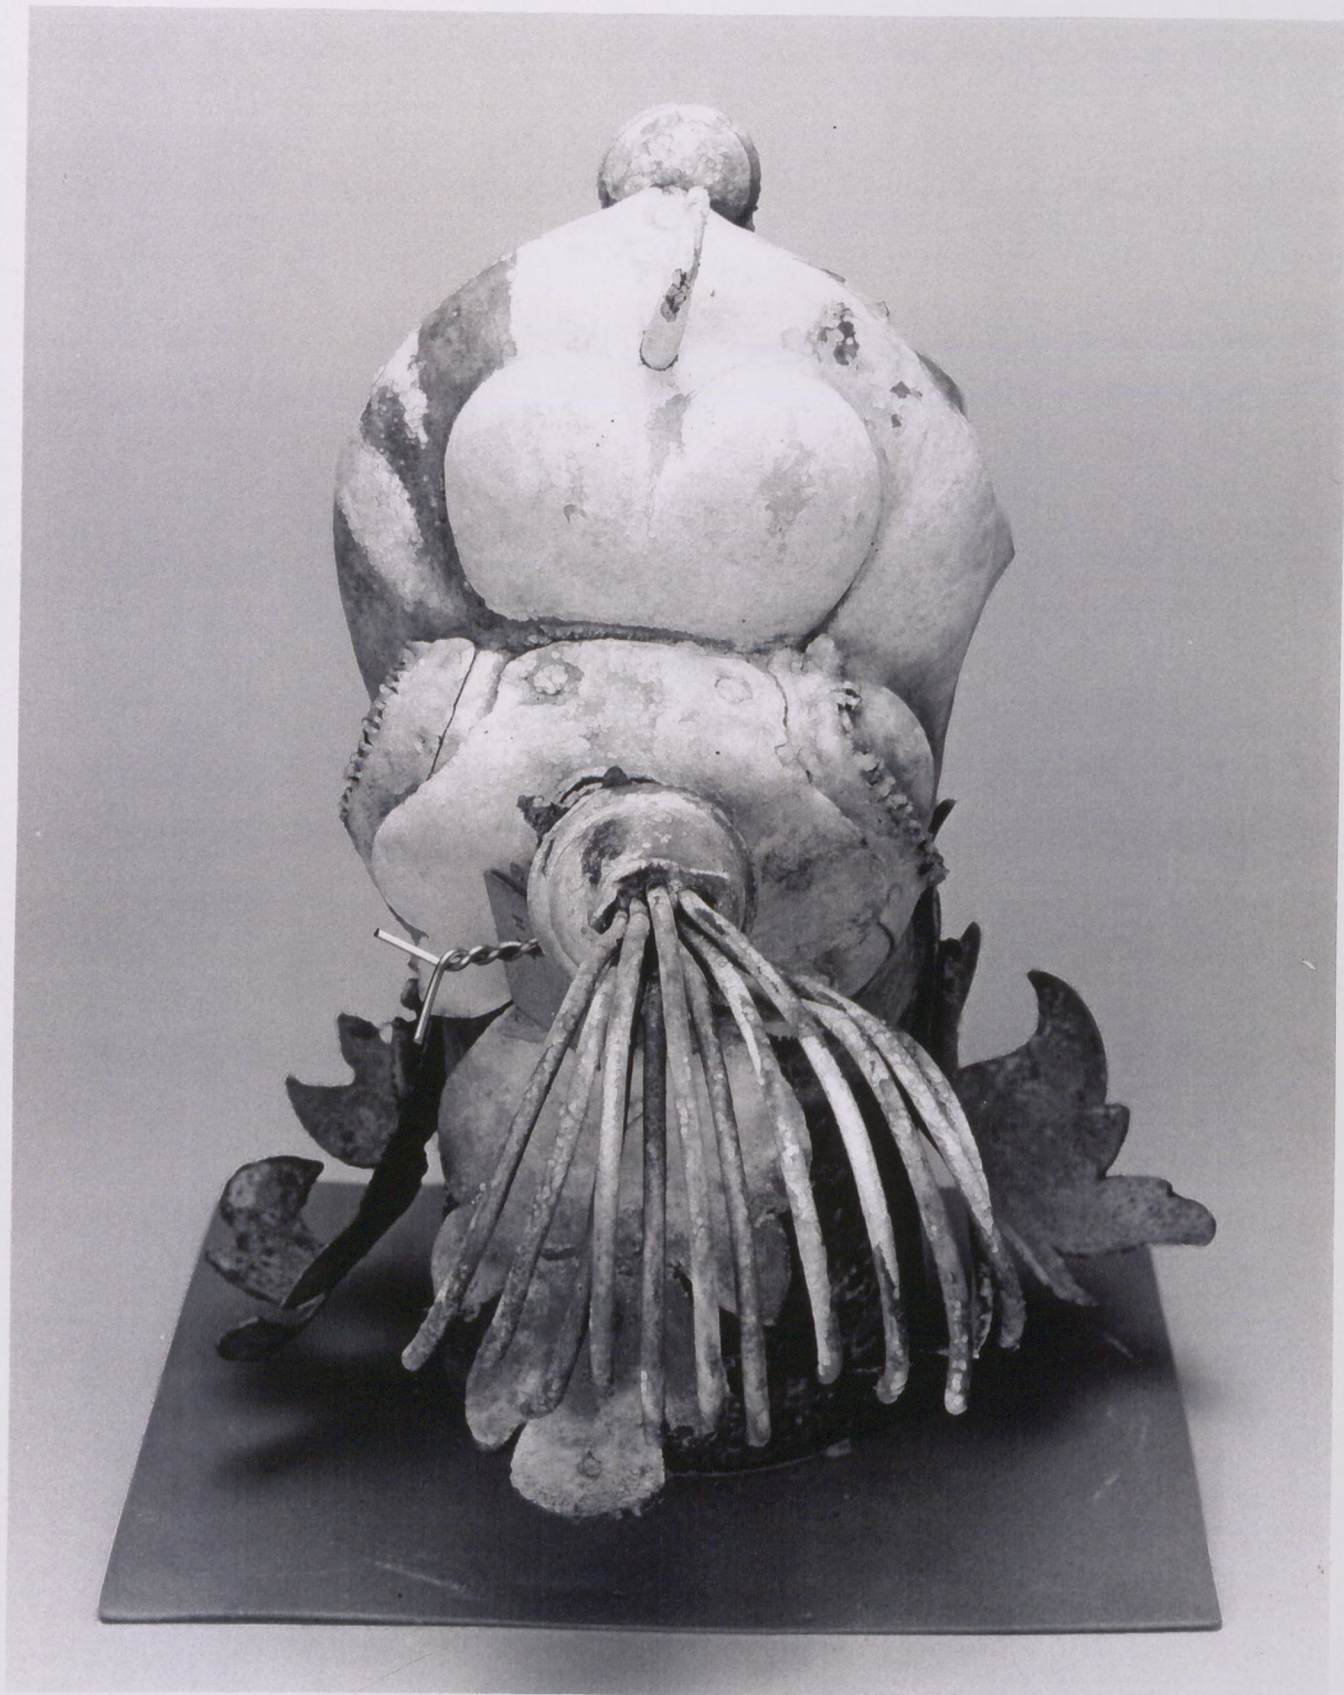
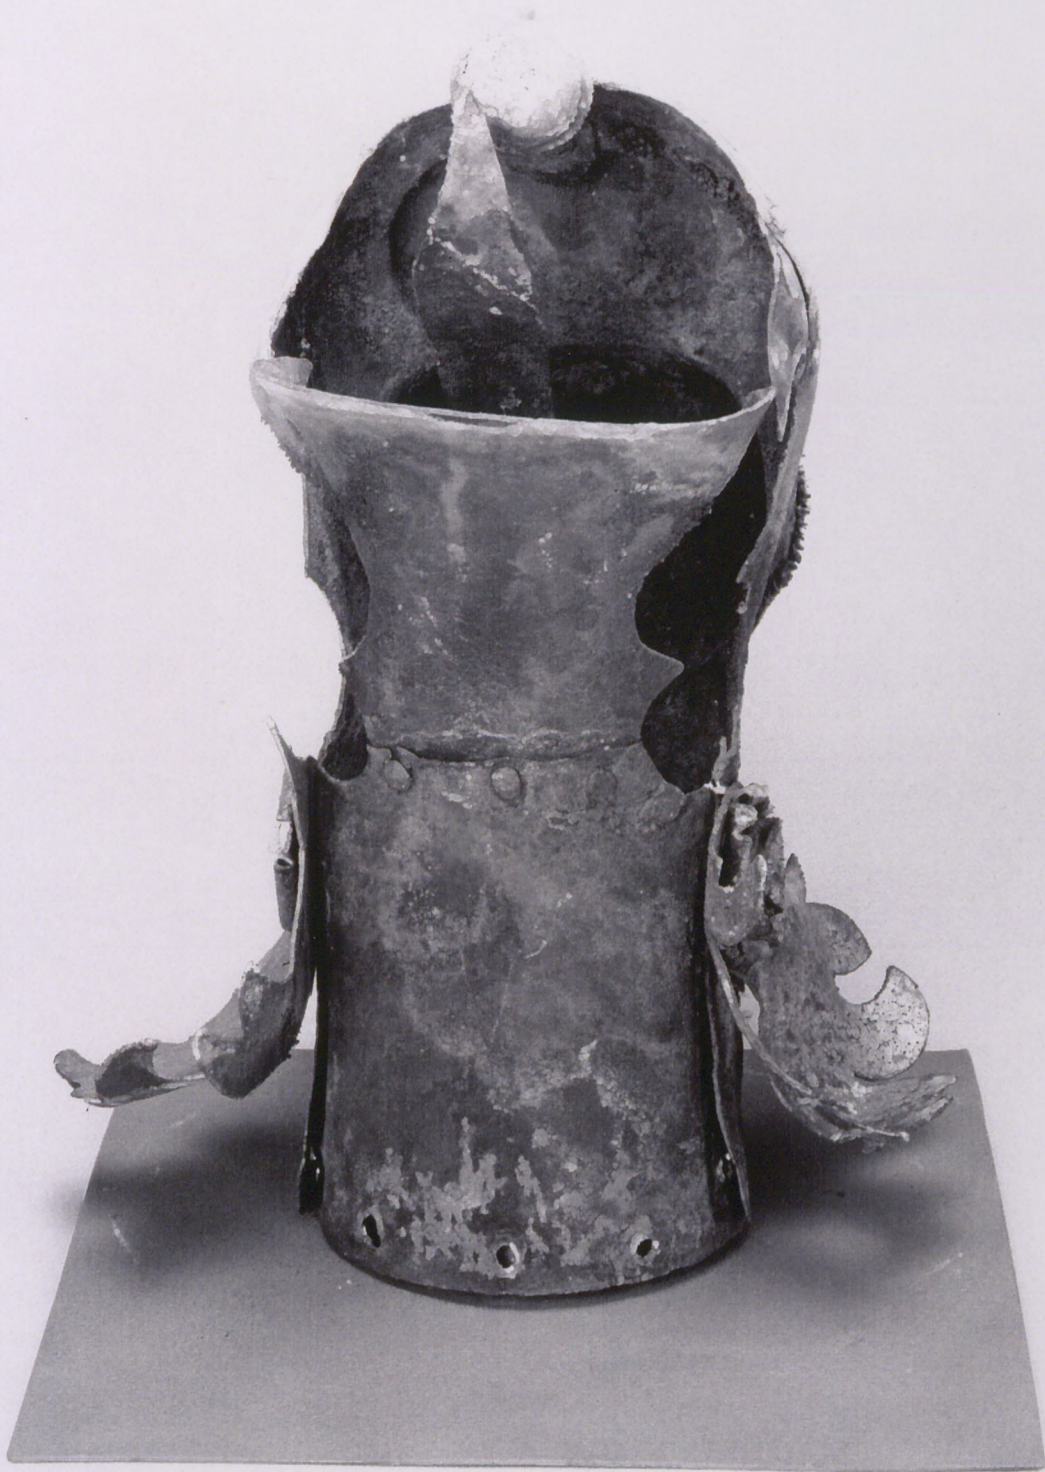
Foto nr. 15. Dragehoved 3, før konservering.

Foto nr. 16. Dragehoved 3, før konservering.

Foto nr. 17. Dragehoved 3, før konservering.

Foto nr. 18. Dragehoved 3, før konservering.
