## GULDÆBLERNE SPRINGER IGEN PÅ GAMMELTORV

Vedr.: Caritasspringvandet.

Caritas springvandets kobberkumme blev nedtaget i december måned 1993 og bragt til Nationalmuseets Bevaringsafdeling i Brede, Metalsektionen, for at blive undersøgt med henblik på en bestemmelse af bevaringstilstanden. Kummen var over det meste indvendigt og på store partier udvendigt dækket med op til flere millimeter tykke kalk- og korrosionsbelægninger, der gjorde det umuligt, at vurdere i hvilken tilstand den underliggende kobberplade befandt sig. Stadsarkitektens Direktorat besluttede derfor, at kummen skulle afrensnes for kalkbelægningerne.

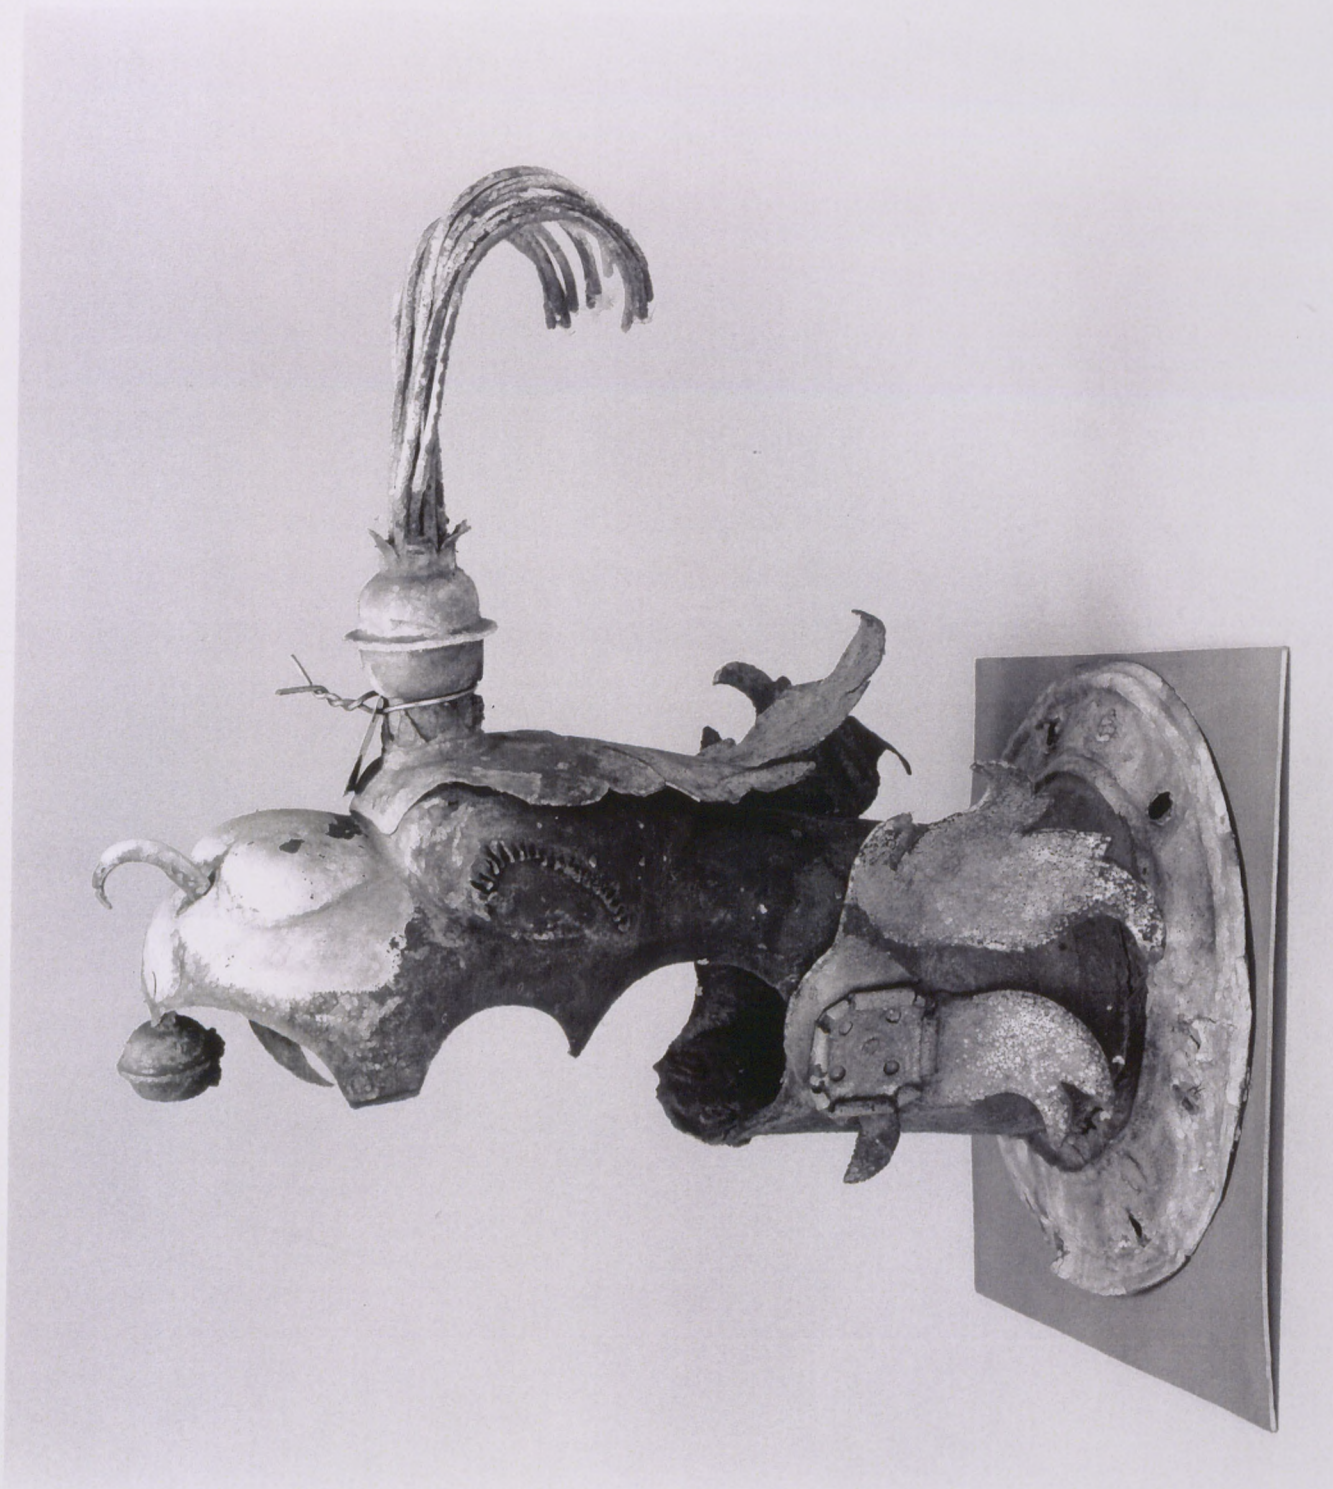
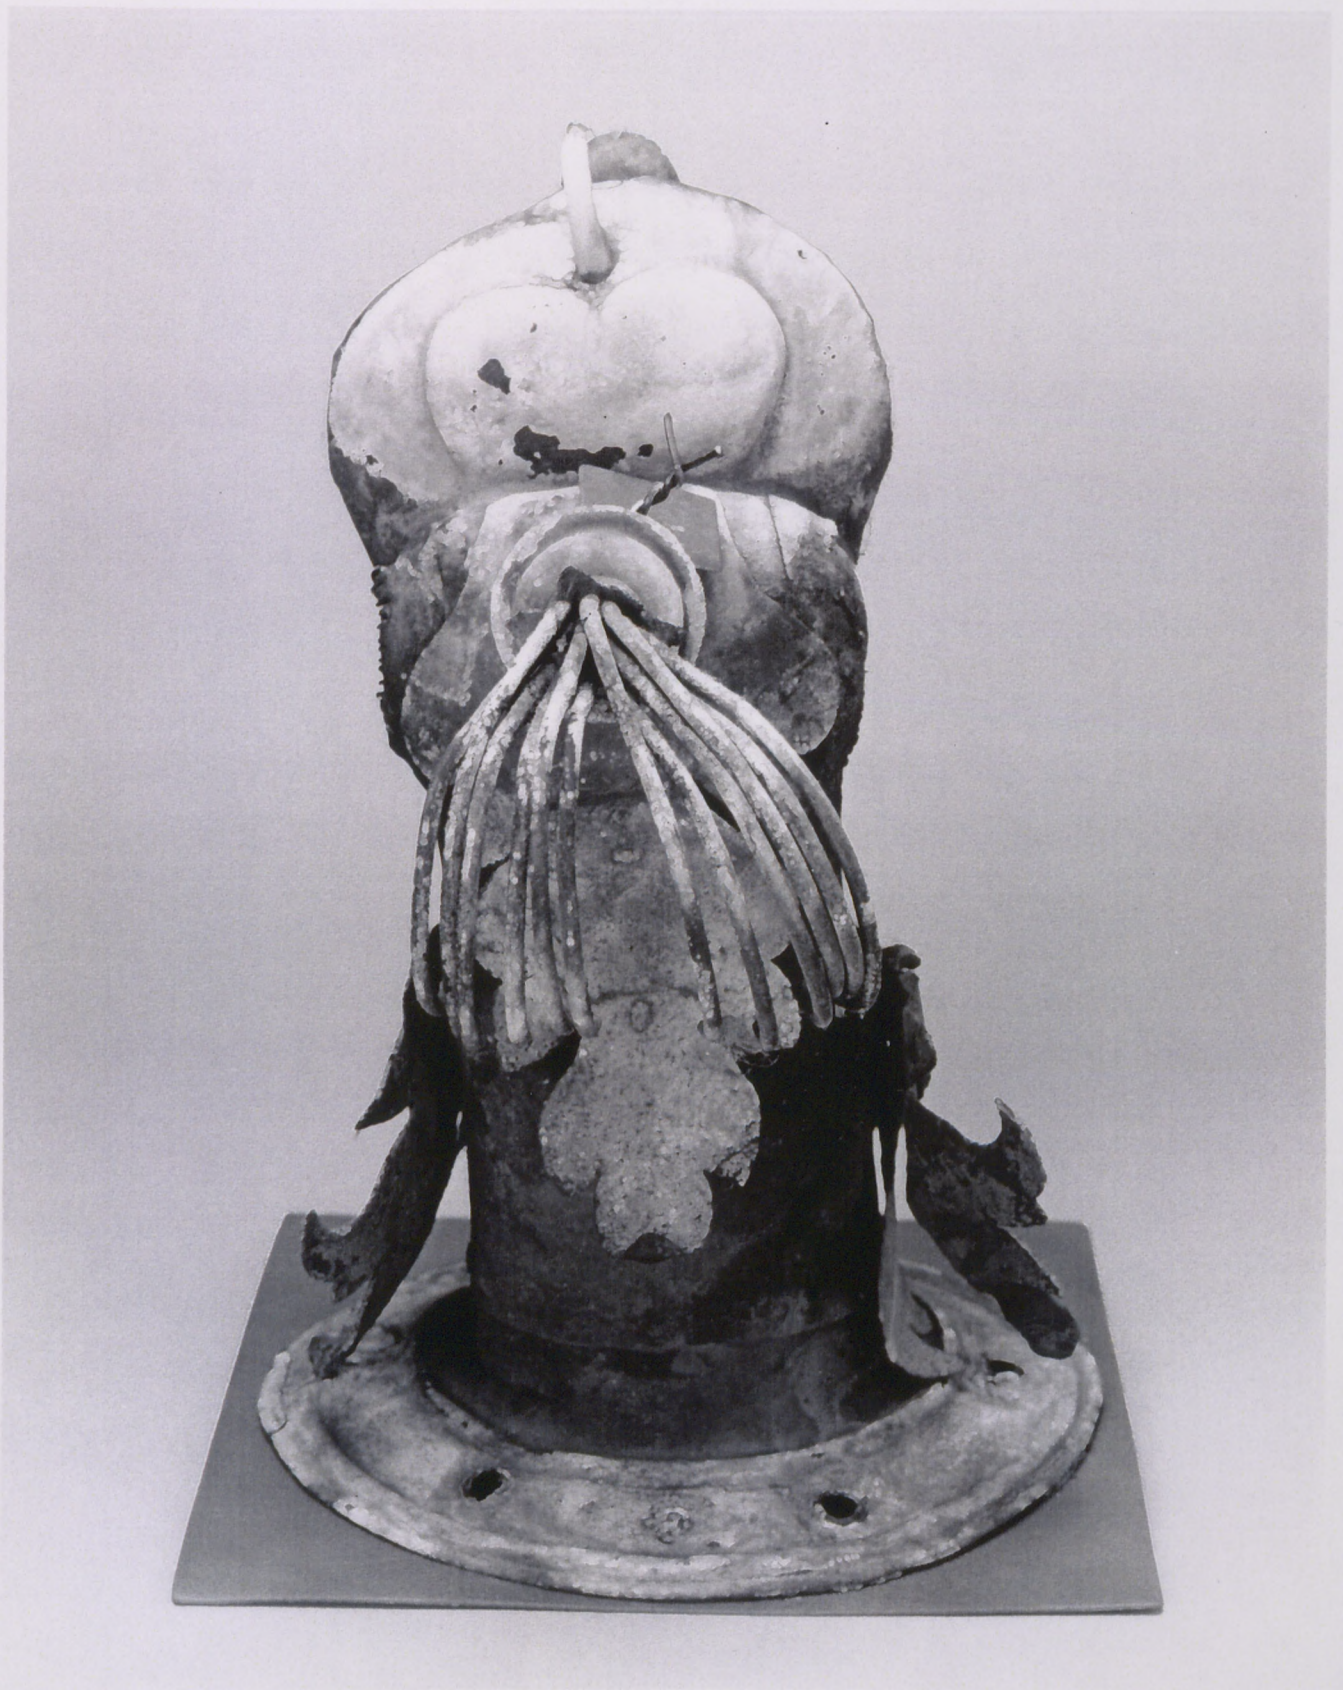
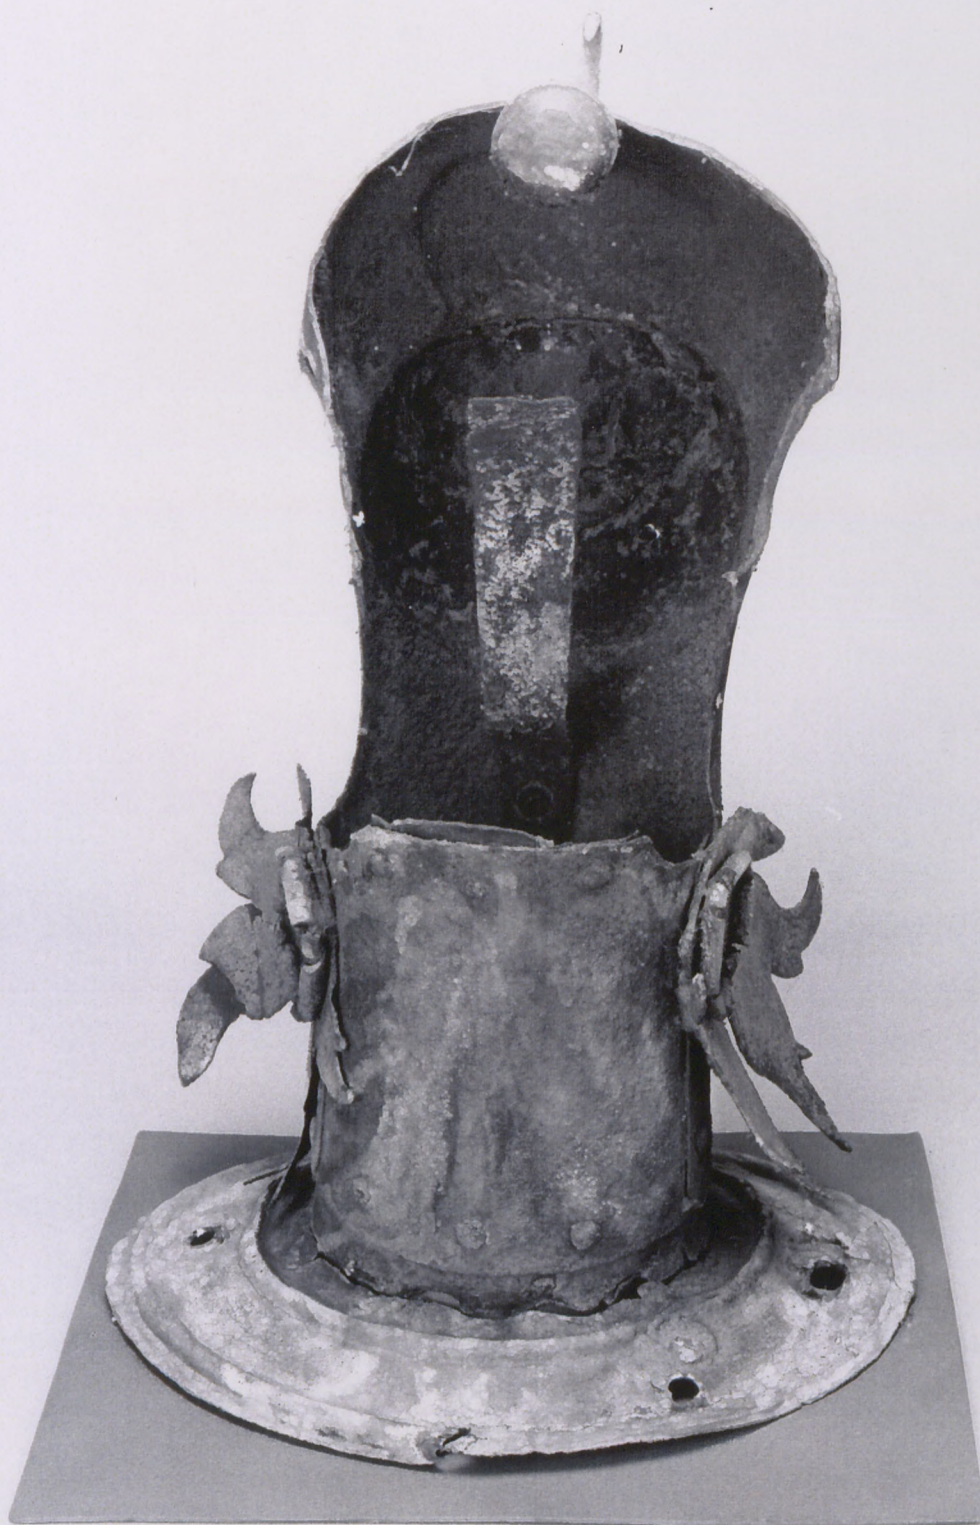
Foto nr. 19. Dragehoved 4, før konservering.

Foto nr. 20. Dragehoved 4, før konservering.

Foto nr. 21. Dragehoved 4, før konservering.

Foto nr. 22. Dragehoved 4, før konservering.

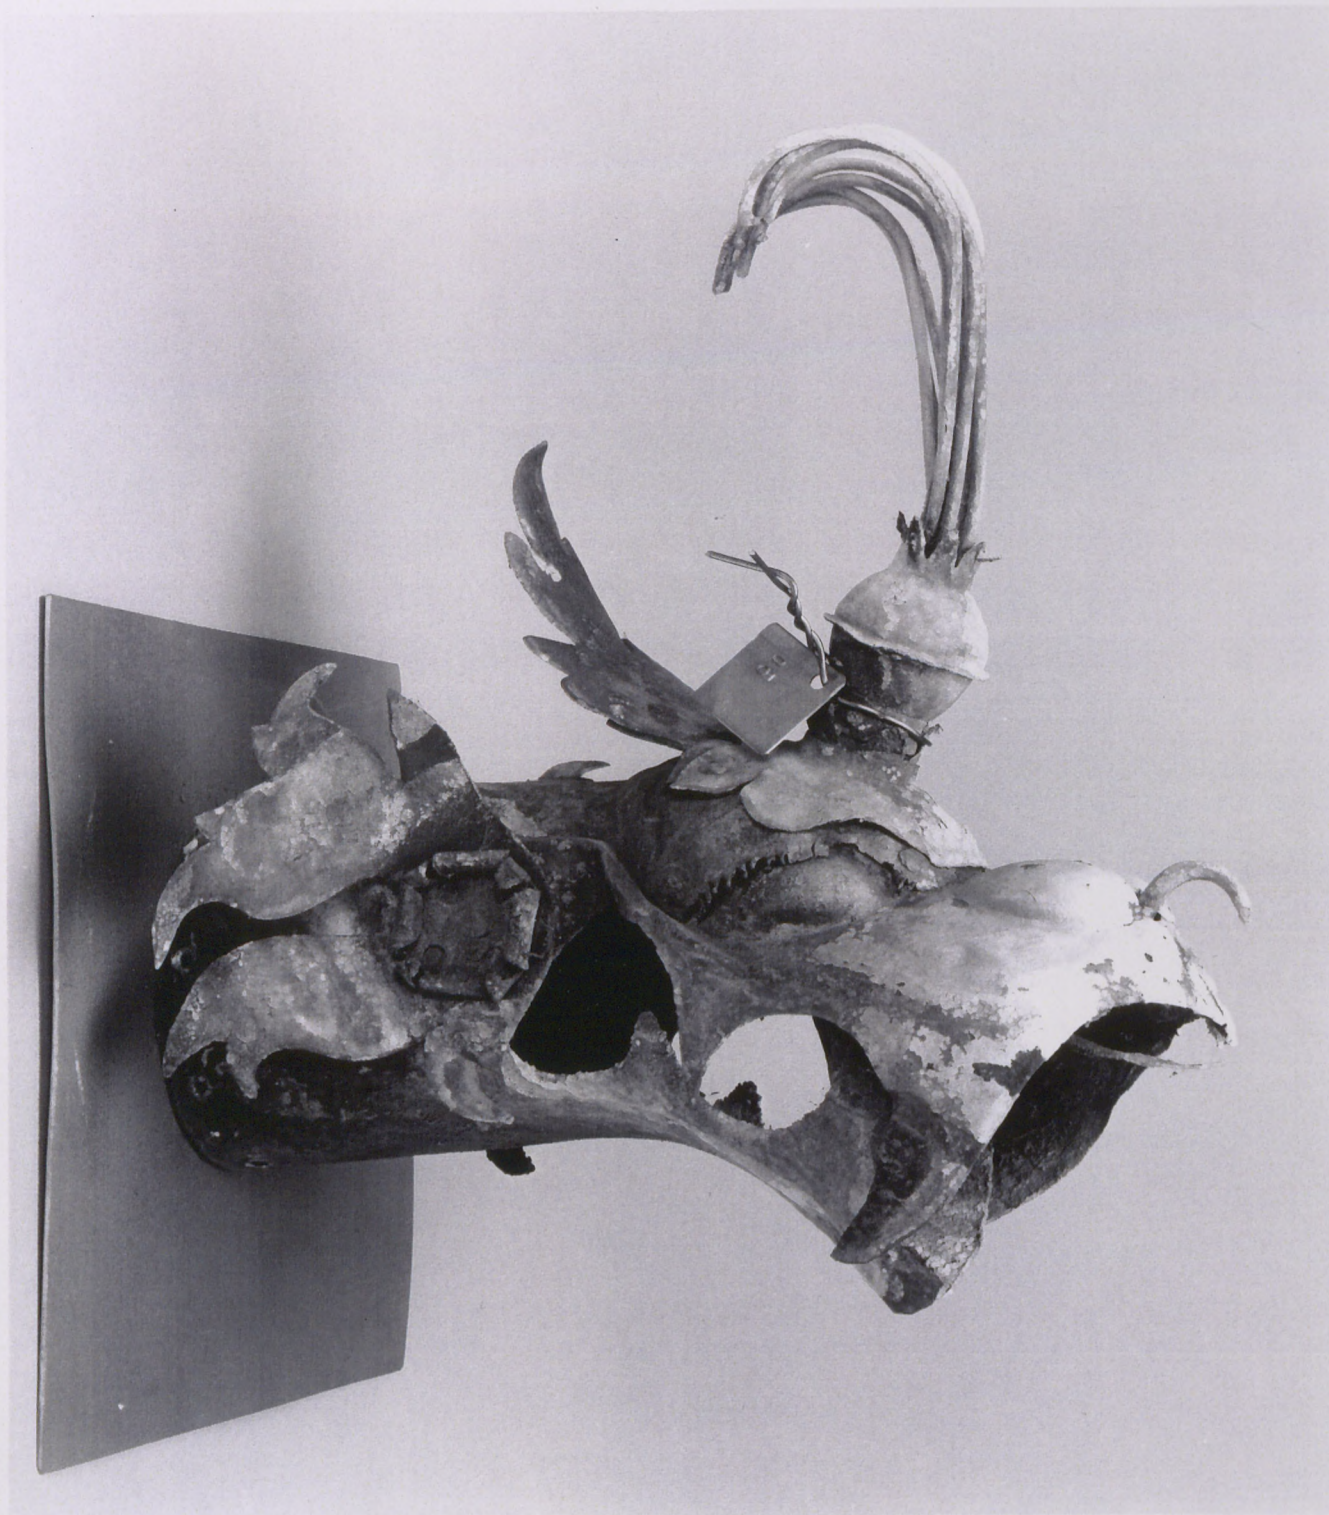
Foto nr. 23. Dragehoved 5, før konservering.

Foto nr. 24. Dragehoved 5, før konservering.
